Uddevalla kommun

Samrådsunderlag inför tillståndsprövning av
vattenverksamhet enligt 11 kap. miljöbalken för
restaurering av Västerbron, Uddevalla kommun

Samrådsunderlag för undersökningssamråd

2024-11-05

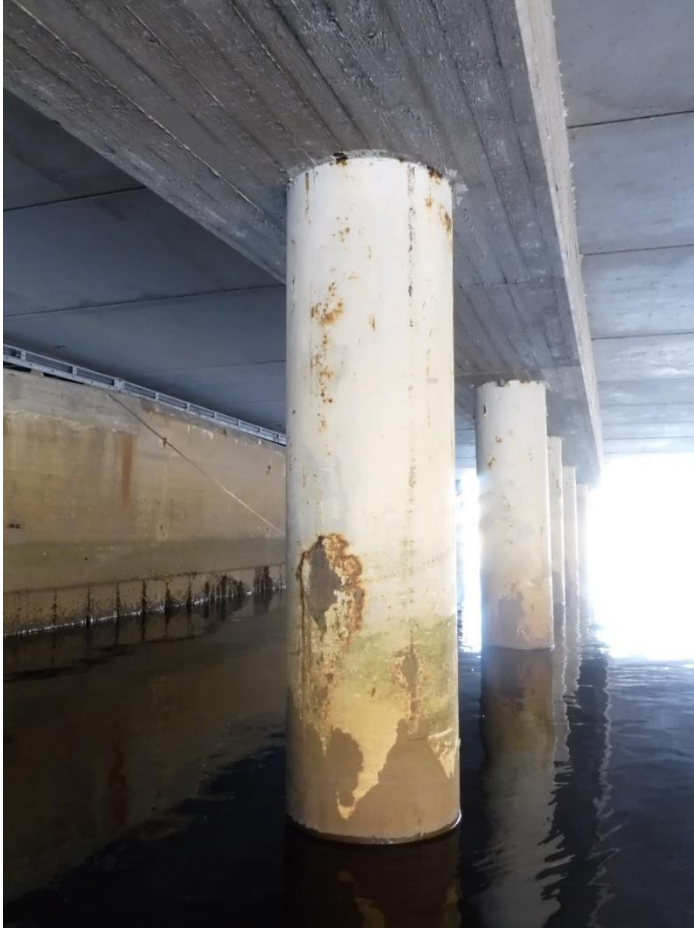
På uppdrag av Uddevalla kommun, Samhällsbyggnadsförvaltningen, utförde AFRY en särskild inspektion av Västerbrons kombinerade stål-betongpålar i mars år 2023. Inspektionen påvisade korrosionsskador på samtliga pålar (30 stycken), av dessa konstaterades större skador (gravkorrosion/gropfrätning) på 9 stycken pålar vid skvalpzonen. Färgavflagning/ytkorrosion förekommer på samtliga pålar, se Figur 3 - Figur 5. Pålarna inspekterades under vattenytan utan anmärkning vid ett vattenstånd på 0,35 m under medelvattenstånd enligt SMHI:s mätstation i Uddevalla.

Figur 3. Bild på stål-betongpålar från AFRYs inspektion 2023.

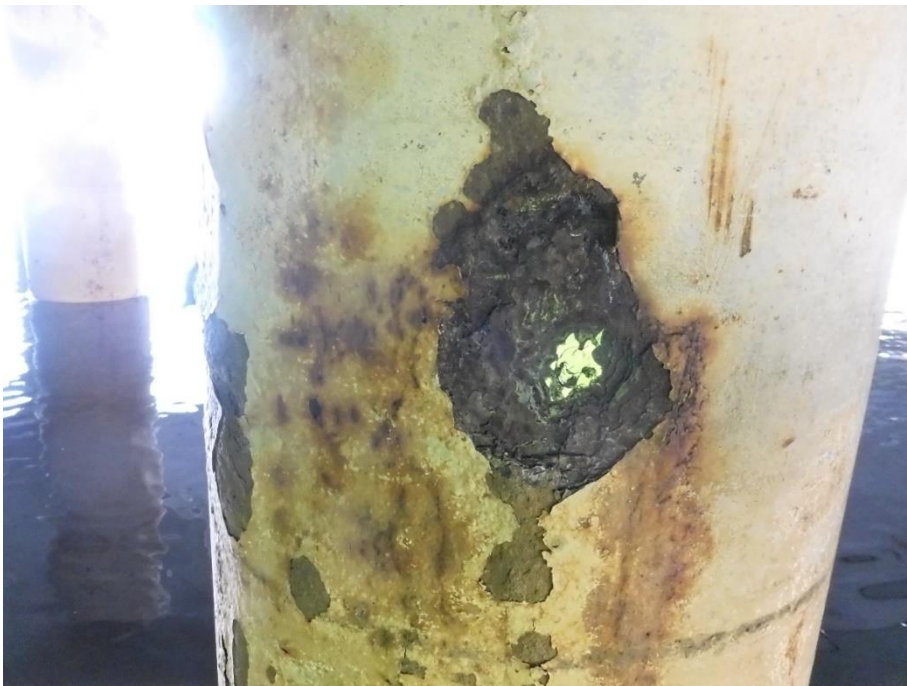
Figur 4. Bild på korrosionsskada från AFRYs inspektion 2023.

Alla 30 pålar planeras repareras. Arbeten med reparation ska utföras av dykare vilket minimerar påverkan i vattenområdet och på botten. Dykare kommer att utgå från båt. Arbeten utförs genom att befintliga pålar först rengörs, och sedan svetsas studs på för att betongen ska vidhäfta (ca 25 studs per påle). Därefter monteras ett isskydd som svetsas ihop utanpå befintlig påle.

Gjutningen sker genom att betong pumpas in mellan isskydd och befintlig påle. Totalt kommer den totala pågjutningens tjocklek att uppgå till 100 mm, vilket medför att ca 0,6 m³/betong tillsätts per påle. Se översikt av planerade reparationsarbeten i Figur 8.

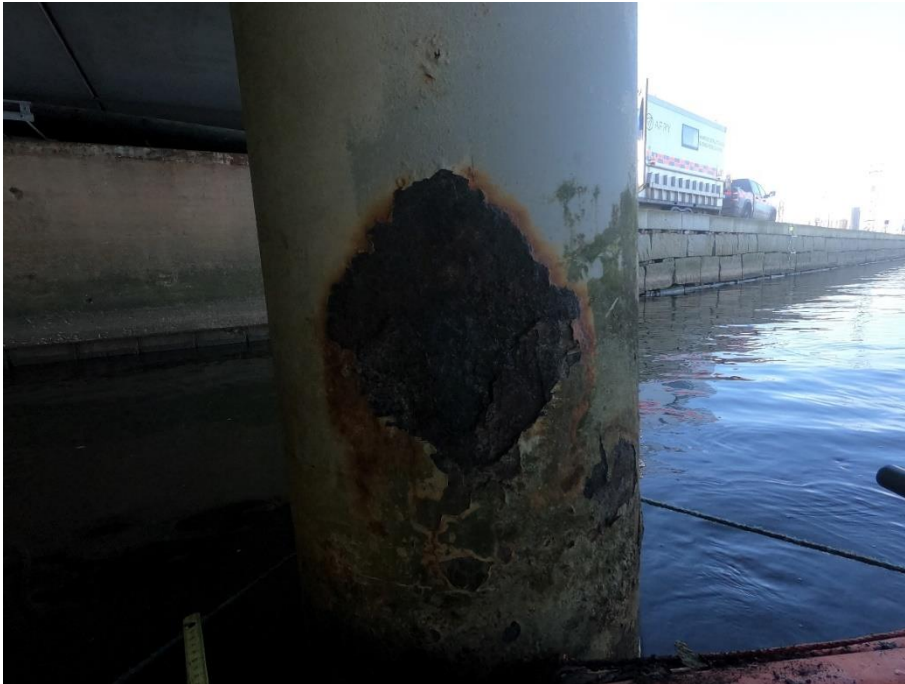
Figur 5. Bild på korrosionsskada från AFRYs inspektion 2023.

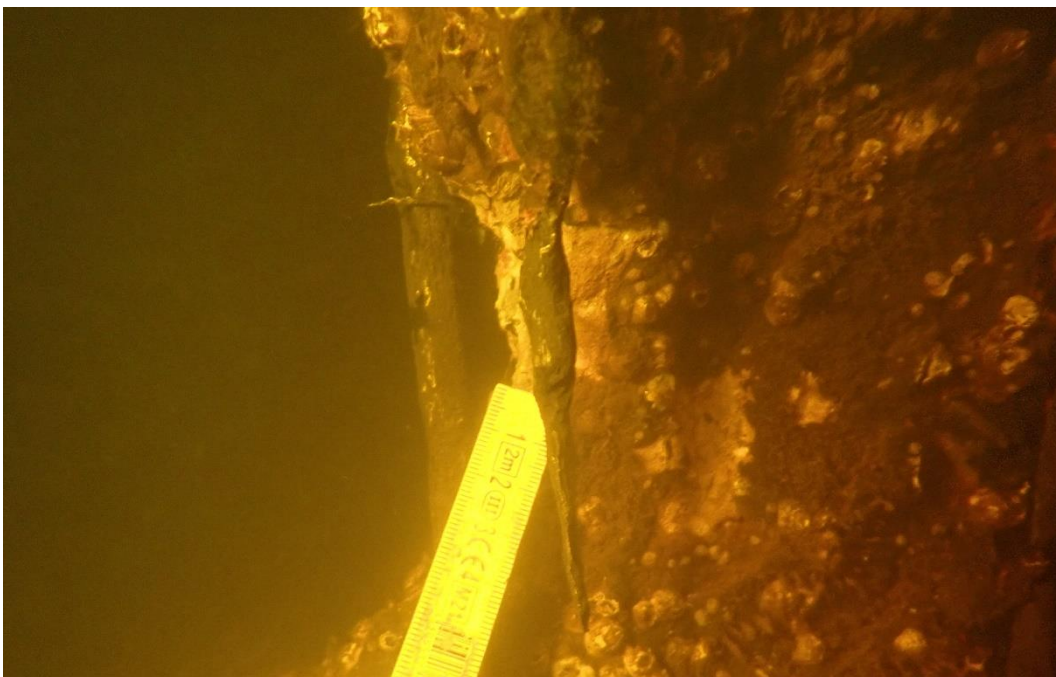
Även betongsponten på respektive brofäste inspekterades. Betongsponten är bristfällig på framförallt vid det södra landfästet. Sponten är så kraftigt spjälkad att stora hålrum i sponten förekommer och den kan därmed inte hålla tillbaka fyllnadsmaterial, se Figur 6 samt schematisk bild av skadorna i Figur 7. Detta anses främst vara ett beständighetsproblem då sponten inte är bärande. Det kan dock medföra att markstabiliteten bakom påverkas med sättningar som följd. Kommunen har noterat att det i dagsläget krävs mer underhåll vid brofästena, t.ex. att asfaltering behöver ske mer frekvent, sannolikt till följd av bristande hållfastighet och sättningar.

Figur 6. Bild på spjälkning på stödmur, AFRY 2023.

För att förstärka befintlig konstruktion och laga spjälkade delar kommer en sula av betong att gjutas på stödmurarna på bägge sidor av vattendraget. Arbeten kommer att inledas med att formar byggs på befintliga stödmurar, därefter hälls betong i. Arbeten kommer att utföras under lågflödesperiod samt inom grumlingskydd för att minimera läckage till vattendraget. Då arbeten utförs inom lågflödesperiod förväntas den största delen av arbetena kunna utföras i torrhet.

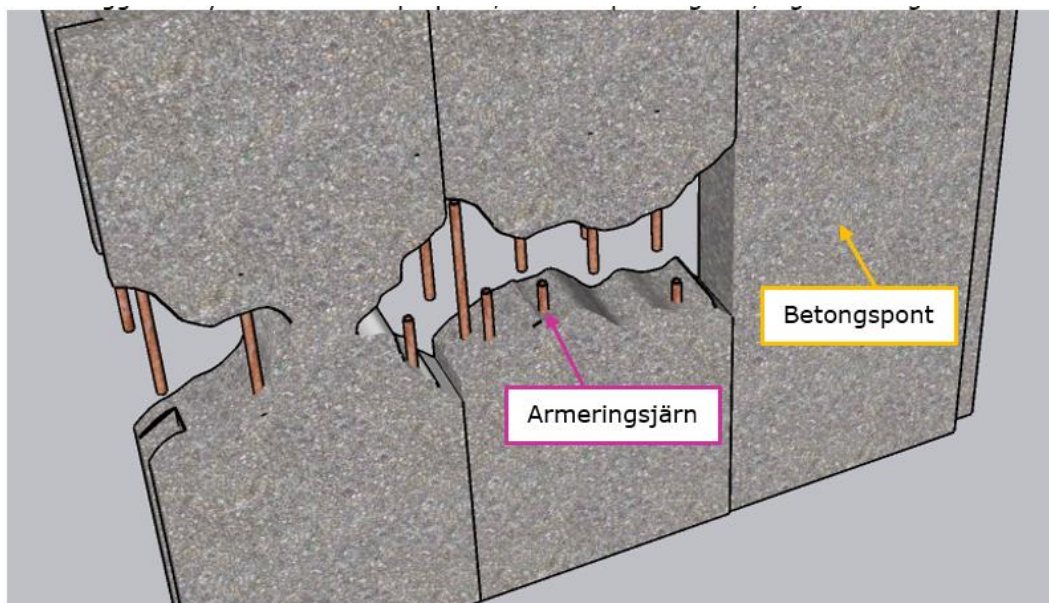
Figur 7. Spjälkning av stödmur, AFRY 2023.
