# Bergteknisk utredning

## Hog 1:1

# Bergteknisk utredning Hog 1:1

## Granskningshandling

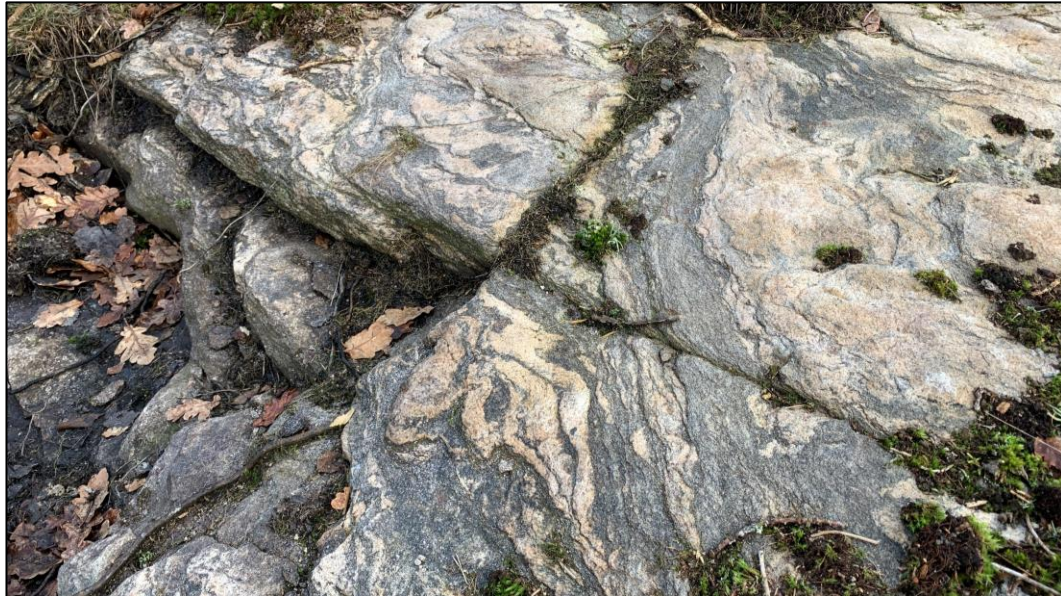
Berggrunden i området utgörs av paragnejs som ställvis är migmatitiserad (Figur 2). Mindre linser av pegmatit förekommer sporadiskt i området. Dominerande sprickgrupper i området redovisas i tabell 1. Observerade spricktyper är huvudsakligen

vågformade och råa eller plana och råa. Sprickvidden är vanligen ca 1 mm. Sprickmönstret uppskattades generellt resultera i storblockigt berg med blockkantlängd 0,6-2 m, eller massivt berg.

Figur 2. Berggrunden i området består i huvudsak av paragnejs, här migmatitiserad.

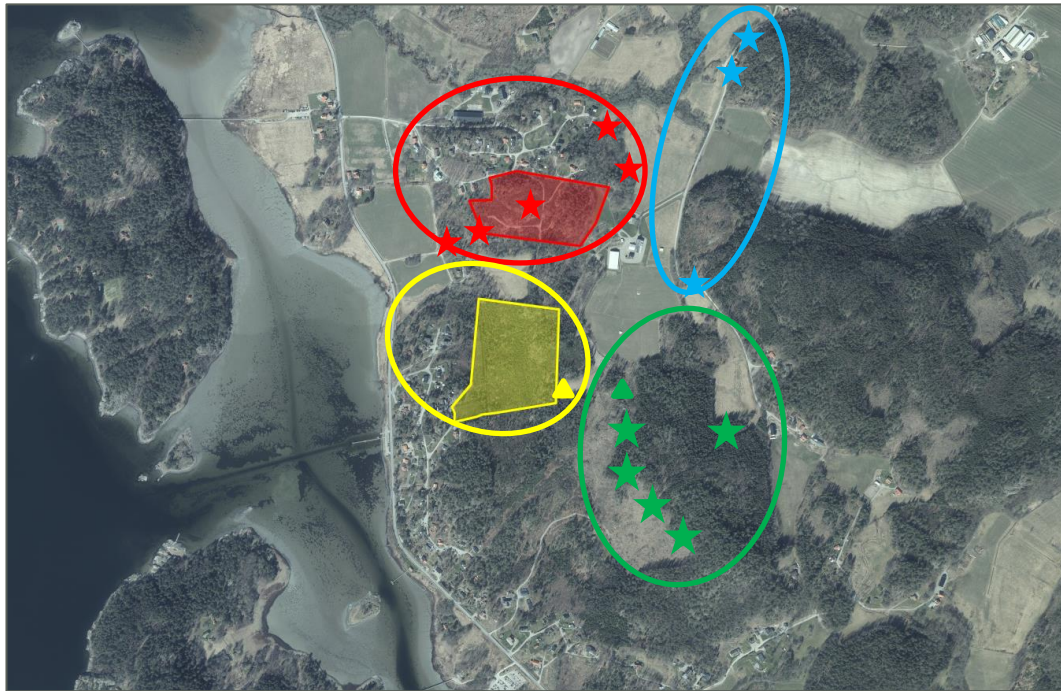
Nedan ges en bedömning av bergslänterna i området. Slänternas lägen och identifierade riskområden redovisas i Figur 3. För lättare översikt delas området in i nordöstra, sydöstra, sydvästra, och nordvästra delområdet.

Figur 3. Slänternas lägen och identifierade riskområden. För lättare översikt delas området in i nordöstra (blå oval), sydöstra (grön oval), sydvästra (gul oval), och nordvästra (röd oval) delområdet. I tillägg har markerats med gul respektive röd polygon de områden där det enligt illustrationsplan ska ske byggnation.

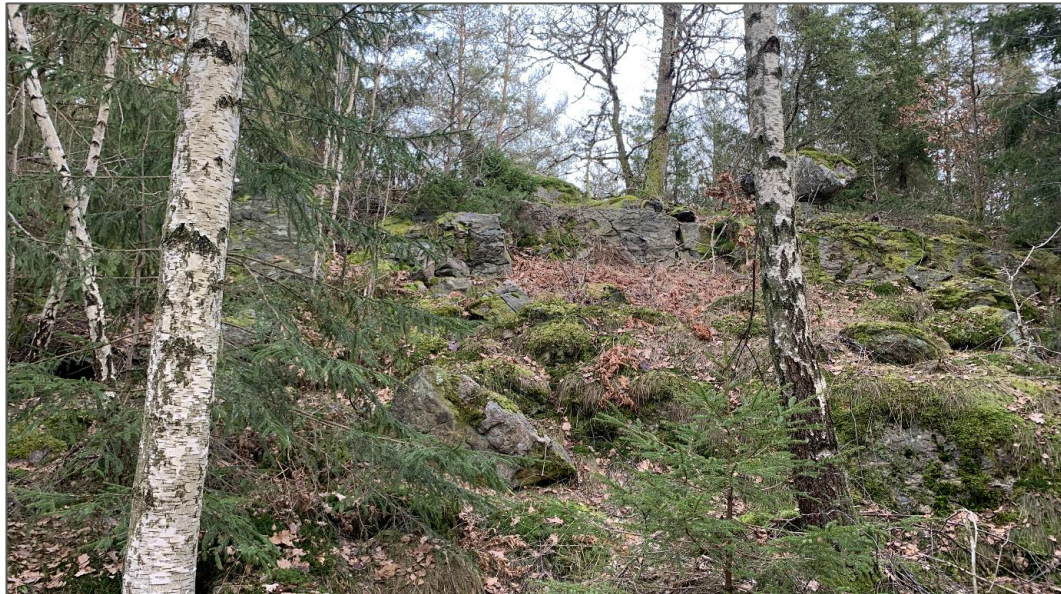
I det nordöstra delområdet (blå oval i Figur 3) når berget en höjd av 54 m.ö.h. som högst. Delområdet är beklätt av blandskog men består även av uppodlad mark. Löst liggande block finns i de flesta slänter men endast ställvis ligger block instabilt i slänt. För position där instabila block i slänt noterats, se Figur 3 (blåa stjärnor). För exempelbild, se Figur 4.

Figur 4. Det nordöstra delområdet är beklätt av blandskog. Lösa block finns i de flesta slänter och ställvis ligger block instabilt i slänt.

Enligt illustrationsplan finns inga planer på bergschakt eller andra markarbeten i denna del av området. Om bergschakt eller andra markarbeten ändå kommer att utföras nedanför block i dessa slänter bör ovanliggande block först rensas bort eller säkras på annat sätt. Övriga förstärkningsarbeten anses ej vara nödvändiga innan eventuell bergschakt utförs.

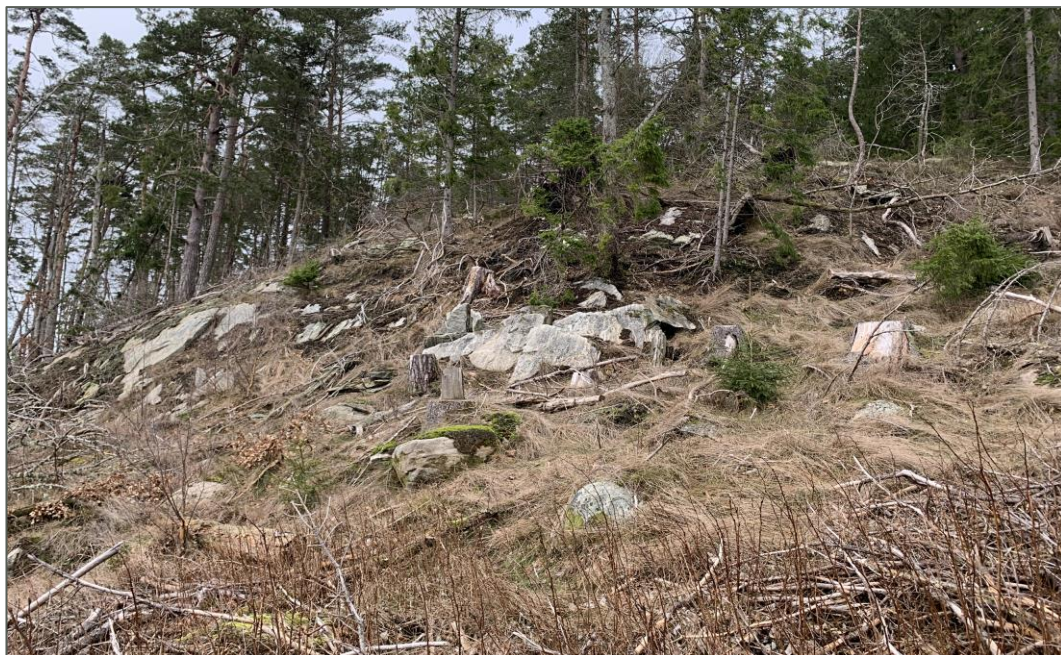
Block av olika storlek finns i så gott som alla slänter. Att området är blockigt synliggörs också vid kalhygget långt söderut i området där det finns mycket lösa block i slänten, se Figur 5. Bergstabiliteten i dessa slänter bedöms dock i dagsläget fortsatt vara god med få undantag då blocken i de flesta fall ligger nedsjunkna i marken. Någon akut rasrisk anses inte föreligga inom området.

I det sydöstra delområdet (grön oval i Figur 3) når berget sin högsta höjd av 96 m.ö.h. Delområdet är beklätt av blandskog men i dess östra del finns även en slänt bestående av kalhygge, se Figur 5. Löst liggande block finns i de flesta slänter men endast ställvis ligger block instabilt i slänt. För position där instabila block i slänt noterats, se Figur 3 (gröna stjärnor).

Figur 5. Delområdet är mestadels beklätt av blandskog men här visas dess västra del bestående av kalhygge med flertalet block i slänt.

Enligt illustrationsplan finns inga planer på bergschakt eller annat markarbete i den sydöstra delen av området. Om bergschakt eller andra markarbeten ändå kommer att utföras nedanför block i dessa slänter bör ovanliggande block först rensas bort eller säkras på annat sätt. Om bergschakt eller annat markarbete planeras i den i kapitel 3.3.2 omnämnda dalgången (grön triangel Figur 3 samt Figur 6) bör bergväggen bergrensas. Därefter tillkallas bergsakkunnig för bedömning av eventuellt behov av förstärkning med bergbult.

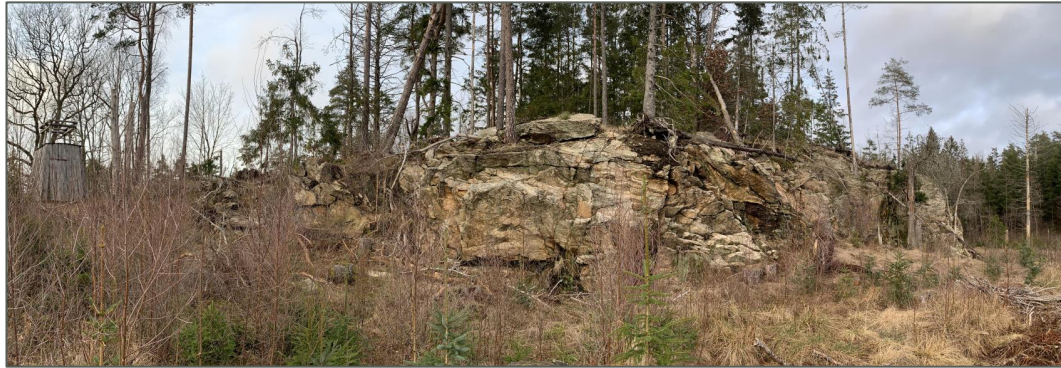
Här finns även en mindre dalgång mellan å ena (västra) sidan kraftigt uppsprucket berg och å andra (östra) sidan en blockslänt. Se Figur 3 för nämnda dalgångs position (grön triangel) samt översiktsbild av kraftigt uppsprucket berg i Figur 6.

Figur 6. I det sydöstra delområdet finns en mindre dalgång med kraftigt uppsprucket berg på ena sidan.

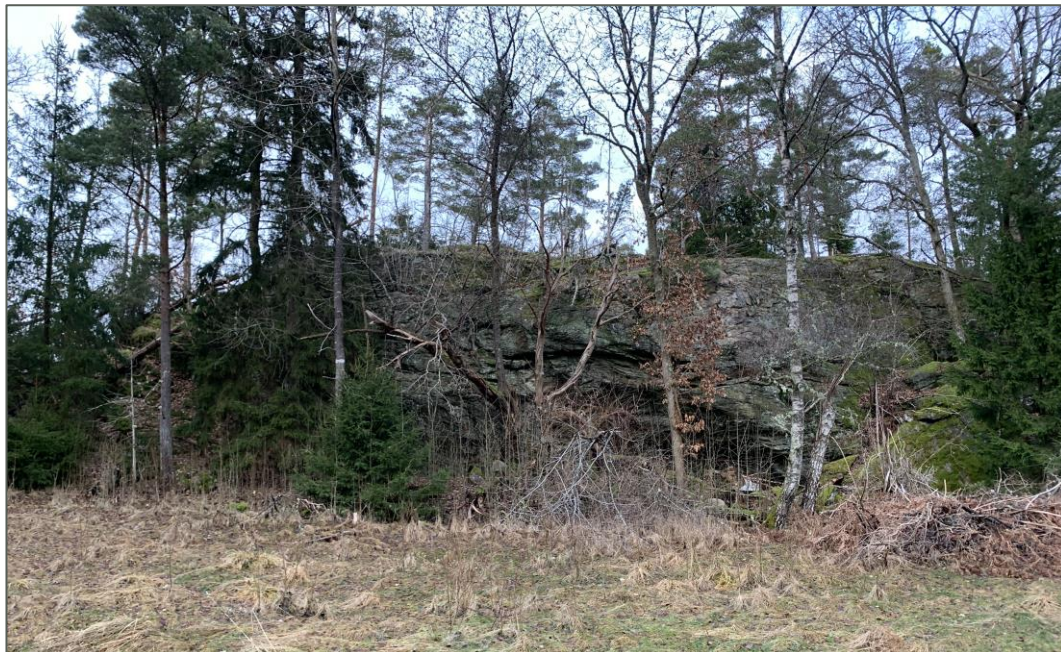
Lösa block finns i de flesta slänter men ligger i dagsläget fördelaktigt stabilt och nedsjunkna i marken med få undantag. I delområdets sydöstra hörn blottas en ca 8 m hög vertikal slänt. Se Figur 3 (gul triangel) för position samt Figur 7 för översiktsbild.

Figur 7. I det sydvästra delområdets sydöstra hörn blottas en ca 8 m hög vertikal slänt.

Enligt illustrationsplan är tanken att uppföra en- och flerbostadshus samt förskola med lekplats i området. Löst liggande block i bergslänter och blockslänter bör rensas ned eller säkras på annat sätt innan markarbeten under dessa slänter påbörjas. Om bergschakt eller annat markarbete planeras i det sydöstra hörnet (gul triangel i Figur 3 samt Figur 7) av detta delområde bör man bergrensa slänter och därefter tillkalla bergsakkunnig för bedömning av eventuellt behov av ytterligare förstärkningsåtgärder såsom bergbultning eller bergnätning.

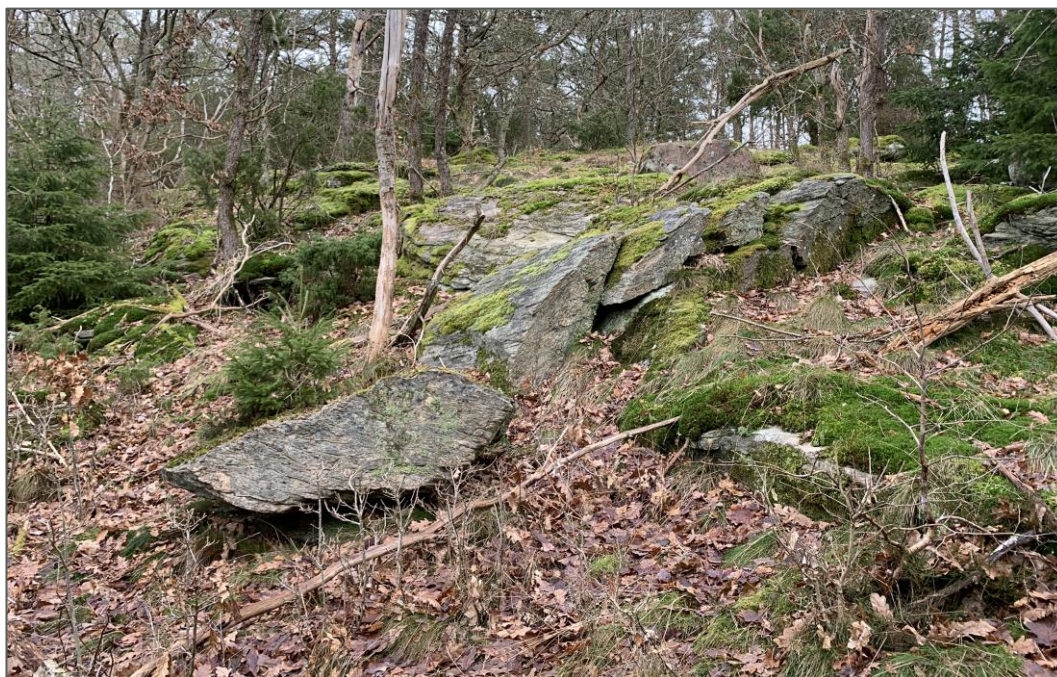
Löst liggande block finns i de flesta slänter men merparten ligger i dagsläget fördelaktigt stabilt och nedsjunkna i marken med få undantag. Endast ställvis ligger block instabilt i slänt. För position där instabila block i slänt noterats, se Figur 3 (röda stjärnor). För exempelbild, se Figur 8.

Figur 8. Lösa block finns i de flesta slänter i delområdet men merparten ligger i dagsläget fördelaktigt stabilt och nedsjunkna i marken med få undantag som till exempel blocket här i förgrunden.

Enligt illustrationsplan är tanken att uppföra enbostadshus samt grillplats i området. Löst liggande block i bergslänter och blockslänter bör rensas ned eller säkras på annat sätt innan markarbeten under dessa slänter påbörjas. Övriga förstärkningsarbeten anses ej vara nödvändiga innan bergschakt utförs.
