Miljöteknisk undersökning MIFO fas 1, Krummedike 13, 14, 15, 16 & 17

Historisk inventering och förslag till undersökningar inför ny
detaljplan

För:
Samhällsbyggnadsförvaltningen
Uddevalla kommun

Uppdrag: 1821-421

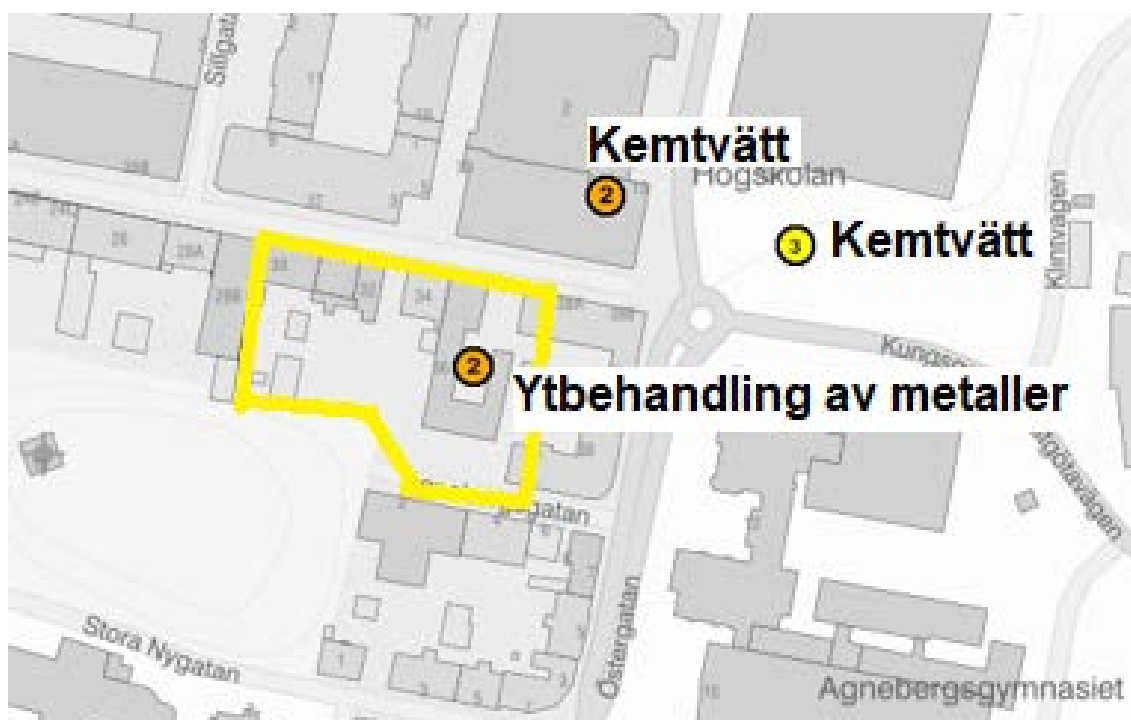
En fastighet, Krummedike 17, finns registrerad i Länsstyrelsens databas EBH-stödet avseende förorenande områden. Inom fastigheten har det tidigare funnits ytbehandling av metaller med elektrolytiska/kemiska processer (förnickling). Verksamheten är riskklassad till riskklass 2 (stor risk för markförorening).

Figur 4. Identifierade verksamheter inom utredningsområdet.

Enligt Länsstyrelsens inventering bedrev Uddevalla Förkromningsverk verksamhet inom Krummedike 17 mellan åren 1940 till 1969. Tillvägagångssättet vid de olika förkromningsprocedureerna varierade beroende på vad som ytbehandlades. Nickel, mässing och kopparsaker avnicklades först, slipades, polerades, lades ned i kopparavfettningsbadet och därefter i nickelbadet vartefter de åter polerades och slutligen förkromades. Järnföremål fick delvis en annorlunda behandling. Från förkromningsbaden utvecklades dessutom giftiga gaser, som avlägsnades från verkstaden med en kraftig fläkt.

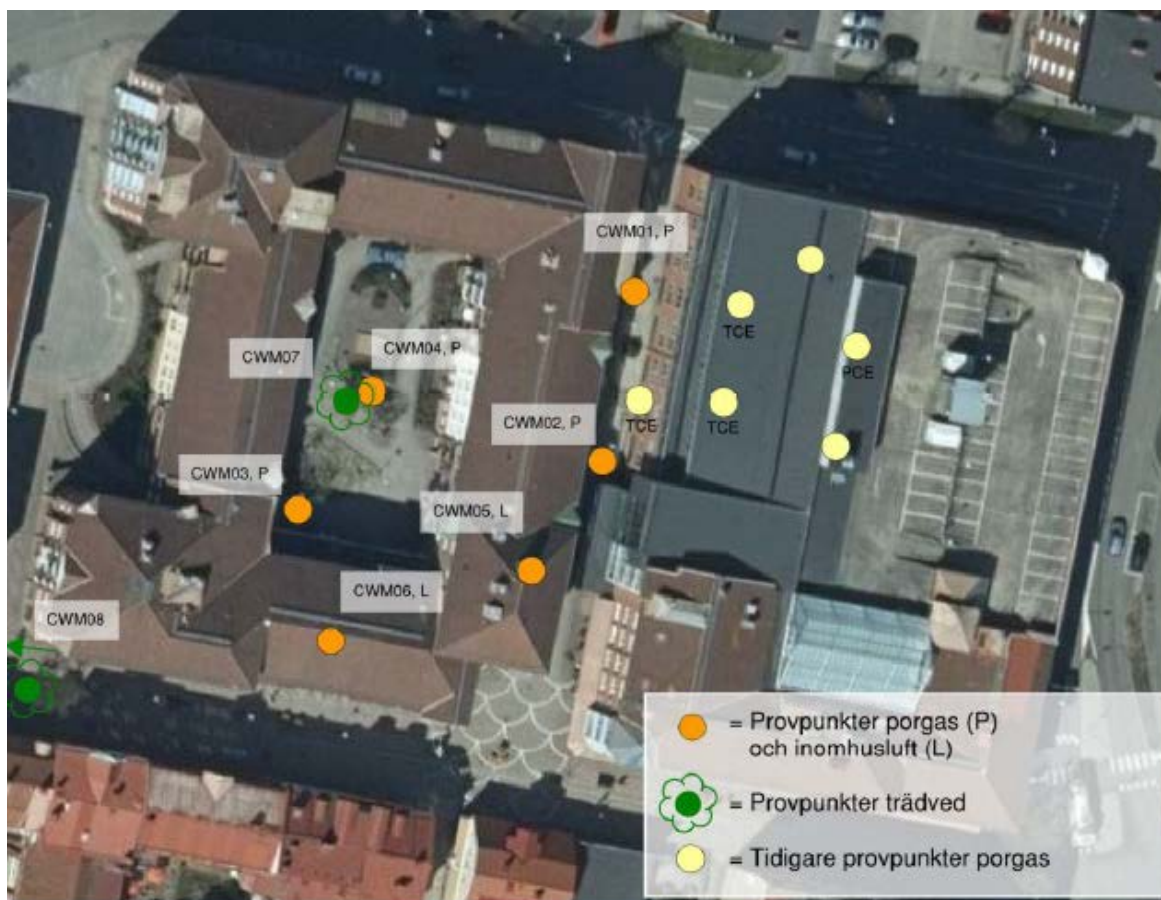
Enligt EBH-stödet fanns det kemtvättar strax nordost om aktuellt område. Området har undersökts i omgångar av Cowi. Spår av klorerade lösningsmedel påvisades i porgas påträffades under parkeringshuset, men halterna var mycket låga. Inom kvarteret närmast aktuellt utredningsområde påvisades inga förhöjda halter i porgas, inomhusluft eller träd kärnor.

Figur 5. Utförda undersökningar kring kemtvättarna nordost om aktuellt område. Spår av klorerade lösningsmedel påträffades i porgas i gula punkter, dock i mycket låga halter. I övrigt påvisades inga förhöjda halter.

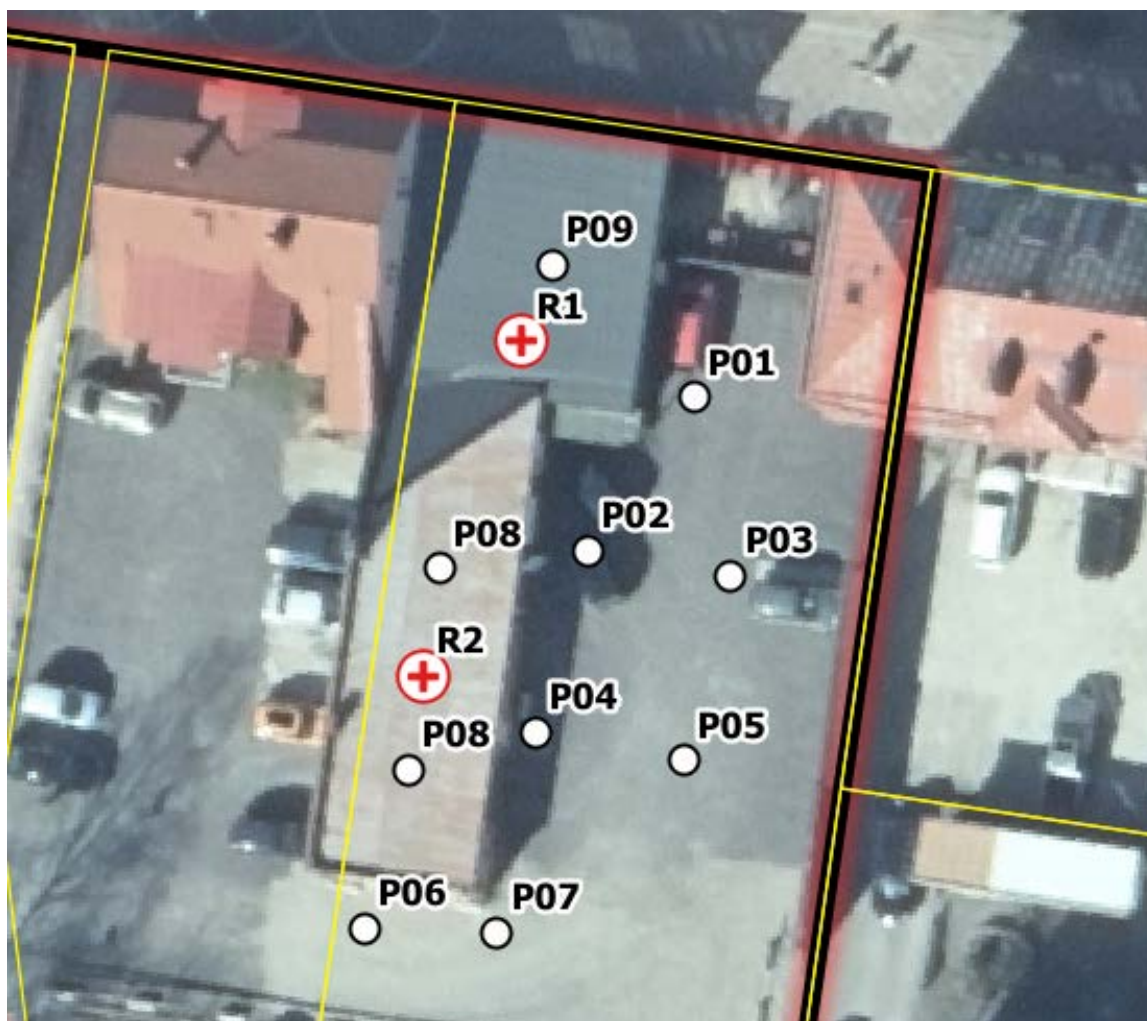
Figur 6. Rekommenderade undersökningar inom Krummeldike 17. Vita punkter markerar porgas och röda kryss inomhusluftmätning.

- Platsbesök och okulär besiktning avseende tidigare ytbehandling. I det fall synliga fläckar eller dylikt påvisas på byggnadsmaterial provtas dessa och analyseras avseende metaller (koppar, nickel, zink, krom m fl).
- Provtagning av porgas under hårdgjorda ytor och byggnaden i ca 10 punkter, se vita punkter i **Figur 6** nedan. Porgasen mäts med fältinstrument och i ett urval av punkter utförs pumpad provtagning över kolrör avseende klorerade lösningsmedel (3 analyser).
- Två inomhusmätare installeras för att mäta ev. förekomst av klorerade lösningsmedel i byggnaderna. Mätning utförs med en passiv provtagning av typen Radiello (se R1 och R2, se röda markeringar).
