Bergteknisk utredning

Uddevalla kommun, 2024

På uppdrag av Bohusgeo AB har Bergab – Berggeologiska Undersökningar AB utfört en bergteknisk utredning inom detaljplan för Fröland 3:25, Herrestad 4:5, Källdal 4:7 med flera vid industriområdet utmed Undavägen väster om Uddevalla. Den bergtekniska utredningen baseras på en fältbesiktning som utfördes den 12:e april 2024.

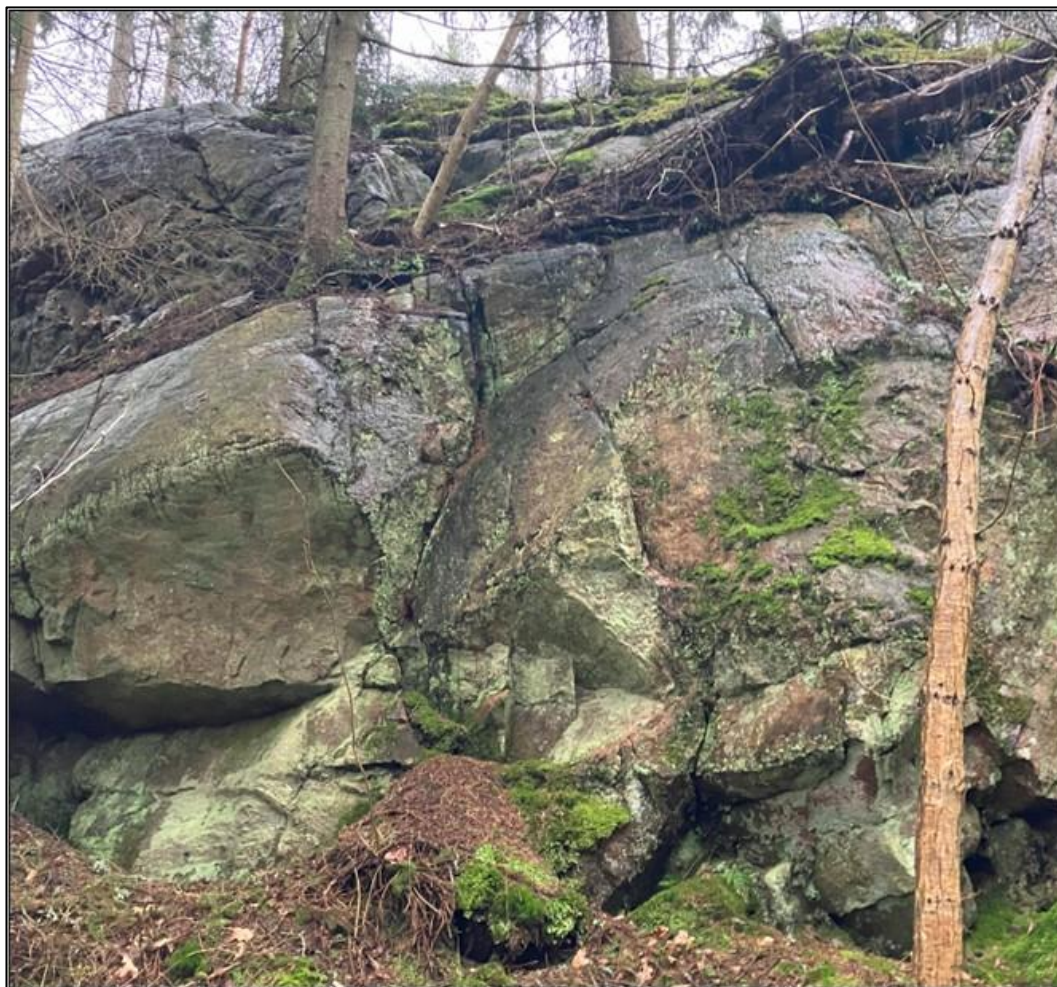
Figur 2. Berggrunden i området består i huvudsak av gnejs och granit. Figuren visar rundad häll av granit.

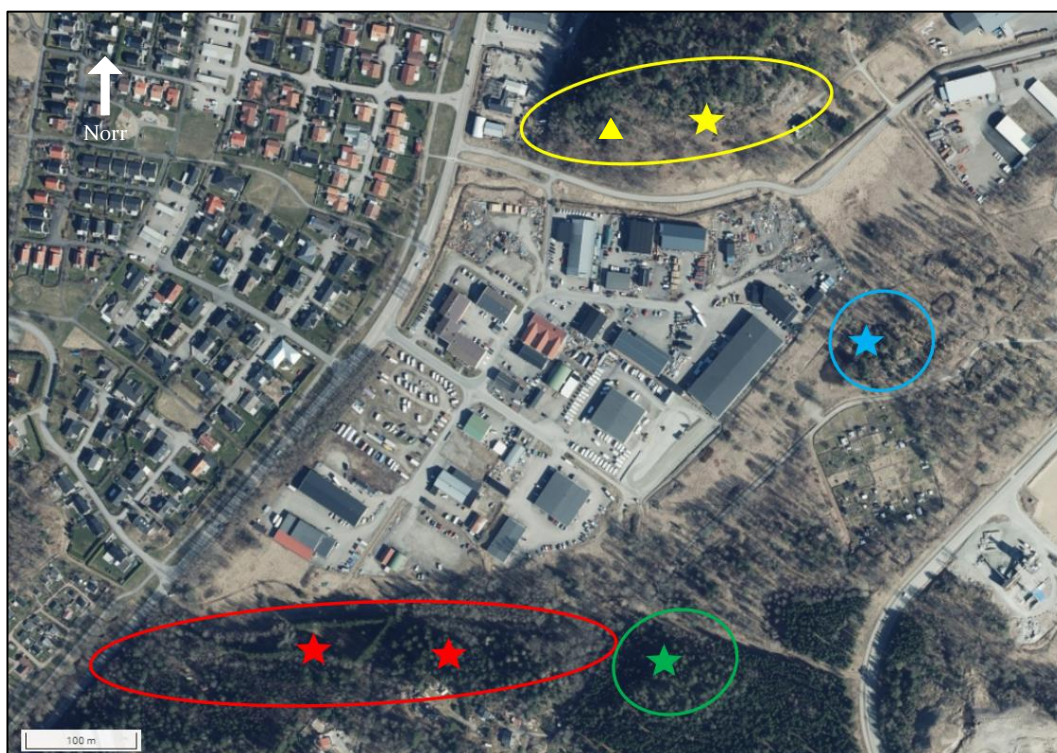
Nedan ges en bedömning av bergslänterna i området. Slänternas lägen och identifierade riskområden redovisas i Figur 3. För lättare översikt delas området in i sydvästra, sydöstra, östra och norra delområdet.

Figur 3. Slänternas lägen och identifierade riskområden. För lättare översikt delas området in i sydvästra (röd oval), sydöstra (grön oval), östra (blå oval), och norra (gul oval) delområdet. Stjärnor och triangel indikerar potentiellt instabila block i berg- eller blockslänt.

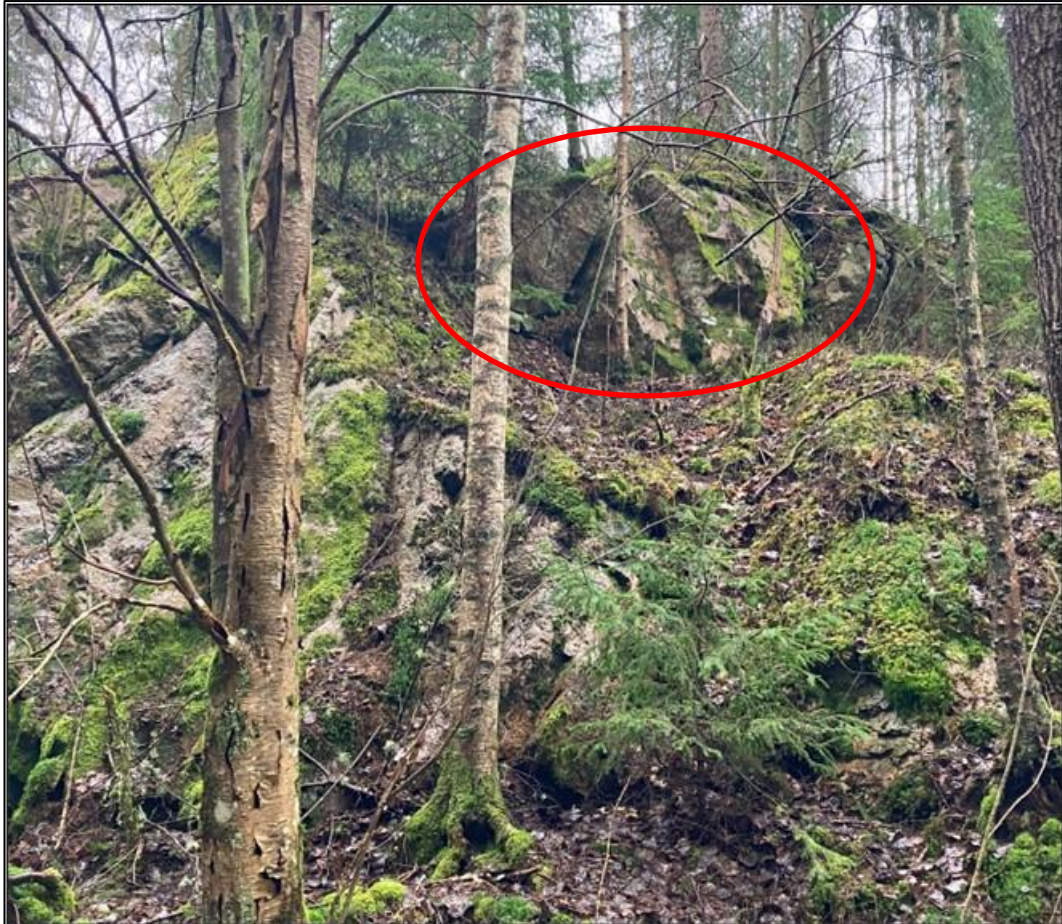
I det sydvästra delområdet (röd oval i Figur 3) når berget en höjd av ca. 35 m.ö.h. som högst. Delområdet är beklätt med tät blandskog. Berget består mestadels av rundade hållar men ställvis är berget sprucket med skivor eller flak som saknar bottenstöd. Löst liggande block finns i de flesta slänter men den stora majoriteten ligger stabilt

nedsjunka i marken. För position där potentiellt instabila block i slänt noterats, se röda stjärnor i Figur 3 och för detaljbilder, se Figur 4 och Figur 5.

Figur 4. Berget i det sydvästra delområdet är ställvis uppsprucket. Block inringade i rött visar exempel på potentiellt instabila block där rot- och frostsprängning riskerar att skapa utfall över tid.

Om bergschakt eller andra markarbeten ska utföras nedanför eller i dessa slänter bör ovanliggande block först rensas bort. Givet den befintliga plankartan som tagits del av för att skriva föreliggande rapport bedöms inga bergtekniska åtgärder nödvändiga.

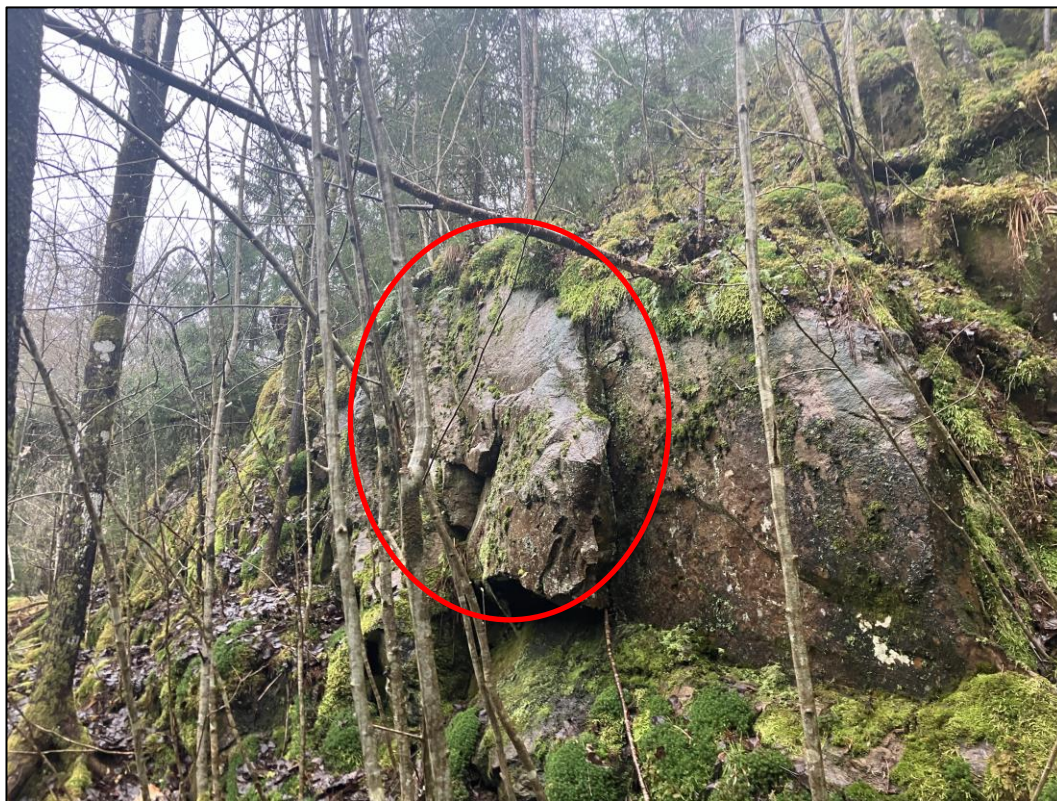
Figur 5. Berget i det sydvästra delområdet är ställvis uppsprucket även där berget är mer rundat. Block inringat i rött visar exempel på potentiellt instabilt block där rot- och frostsprängning riskerar att skapa utfall över tid.

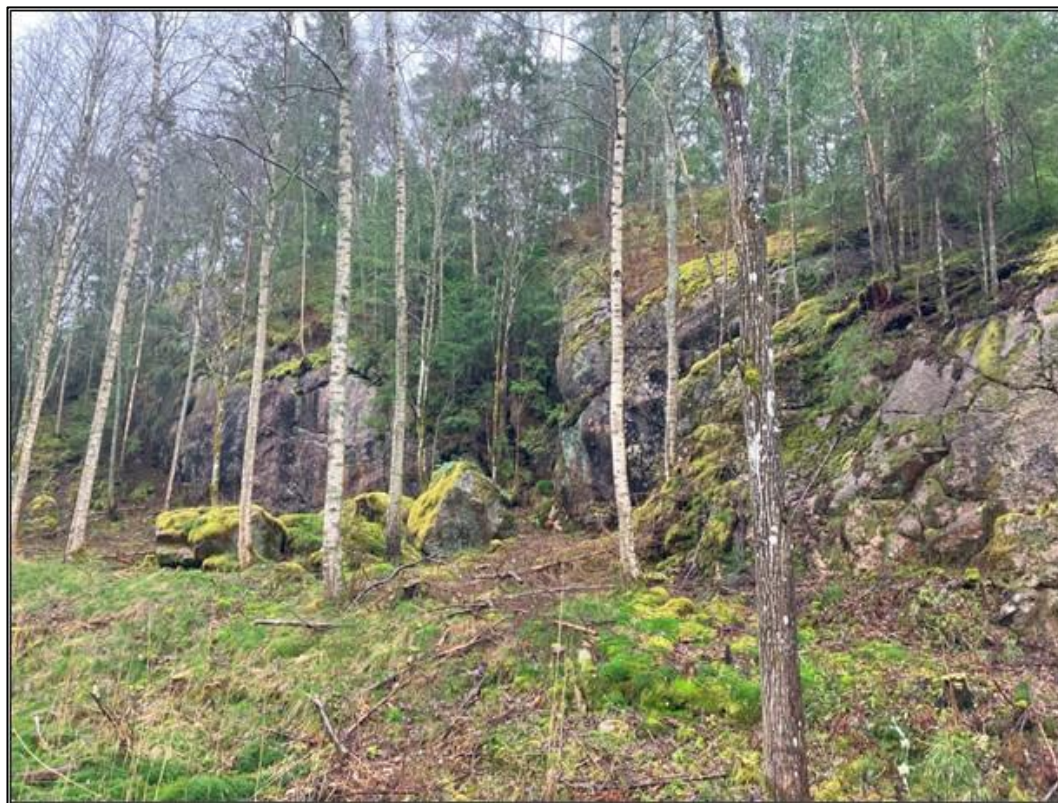
Figur 6. I slätten som sluttar brant åt nordost är berget väl rundat och block ligger väl nedsjunkna i marken.

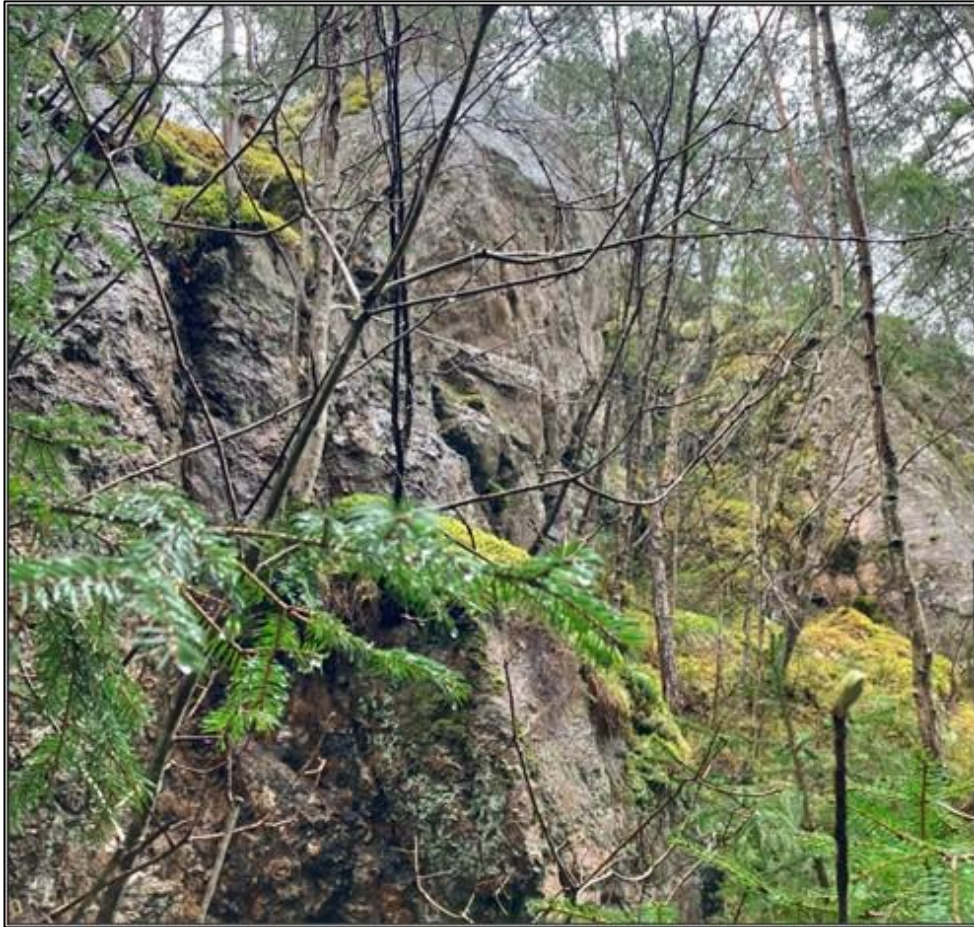
I det sydöstra delområdet (grön oval i Figur 3) når berget en höjd av ca 45 m.ö.h. som högst. Delområdet är beklätt med tät blandskog. Området består av en höjd med branta bergslänter. I slänten som sluttar åt nordost är berget väl rundat och block ligger väl nedsjunkna i marken (Figur 6). Åt nordväst är slänten uppsprucken och ett flertal block bedöms potentiellt instabila (Figur 7). För position där slänt med instabila block noterats, se Figur 3 (grön stjärna).

Figur 7. I slänten som sluttar åt nordväst är berget kraftigt uppsprucket.

Om bergschakt eller annat markarbete planeras i slänten som sluttar åt nordväst (grön stjärna i Figur 3 samt Figur 7) bör man bergrensa slänter och därefter tillkalla bergsakkunnig för bedömning av eventuellt behov av ytterligare förstärkningsåtgärder såsom bergbultning. Givet den befintliga plankartan som tagits del av för att skriva föreliggande rapport bedöms inga bergtekniska åtgärder nödvändiga.

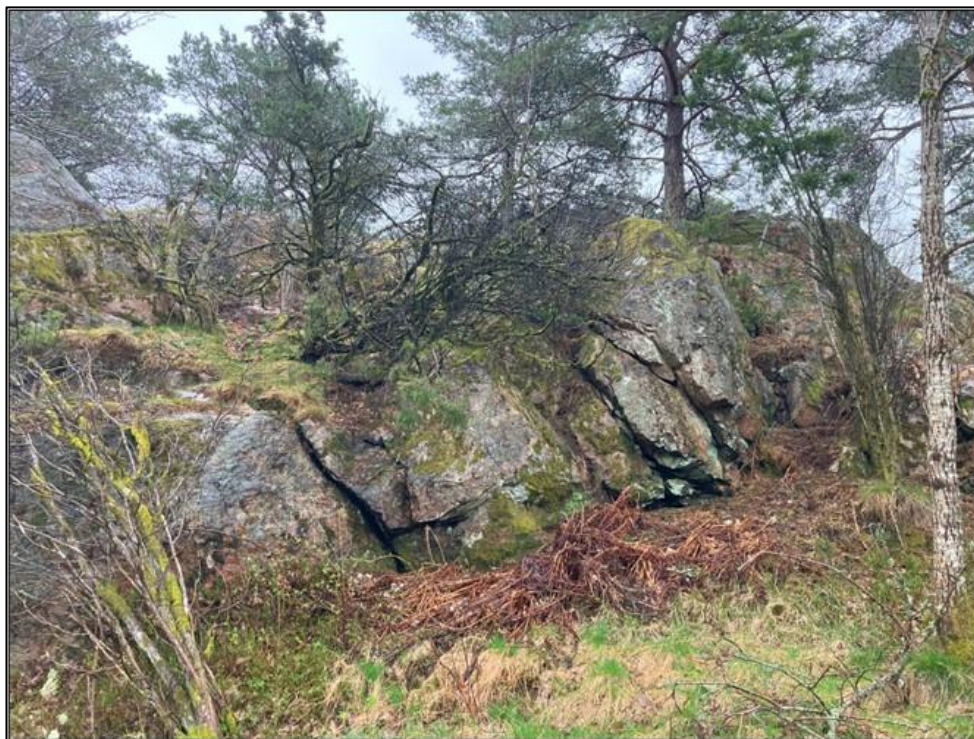
I det östra delområdet (blå oval i Figur 3) når berget en höjd av ca. 30 m.ö.h. som högst. Delområdet är beklätt med gles blandskog. Området består av en höjd med huvudsakligen rundade hällar. Åt söder sluttar berget brantare och berget är uppsprucket (Figur 8). En mängd block ligger också lösa i sluttningen. För position för de lösa blocken, se blå stjärna i Figur 3 och för detaljbild, se Figur 9)

Figur 8. Uppsprucket berg i det östra delområdet.

Om bergschakt eller andra markarbeten ska utföras nedanför eller i dessa slänter bör ovanliggande block först rensas bort. Enligt den plankarta som tagits del av i samband med föreliggande rapport synes bergschakt vara aktuellt för nybyggnation av gata i det östra delområdet. De block som noterats lösa i blockslänten bedöms ligga för långt från den tänkta bergschakten för att utgöra någon risk i samband med det nämnda markarbetet. Givet den befintliga plankartan som tagits del av för att skriva föreliggande rapport bedöms inga bergtekniska åtgärder nödvändiga.

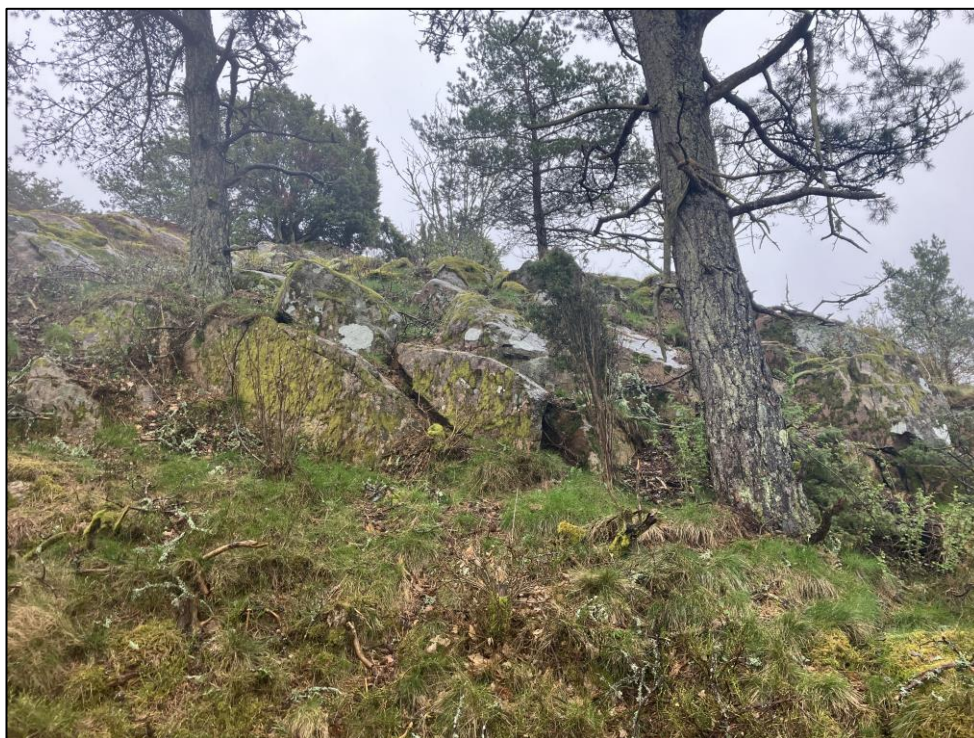
Figur 9. Exempel på löst liggande block i slutningen i östra delområdet.

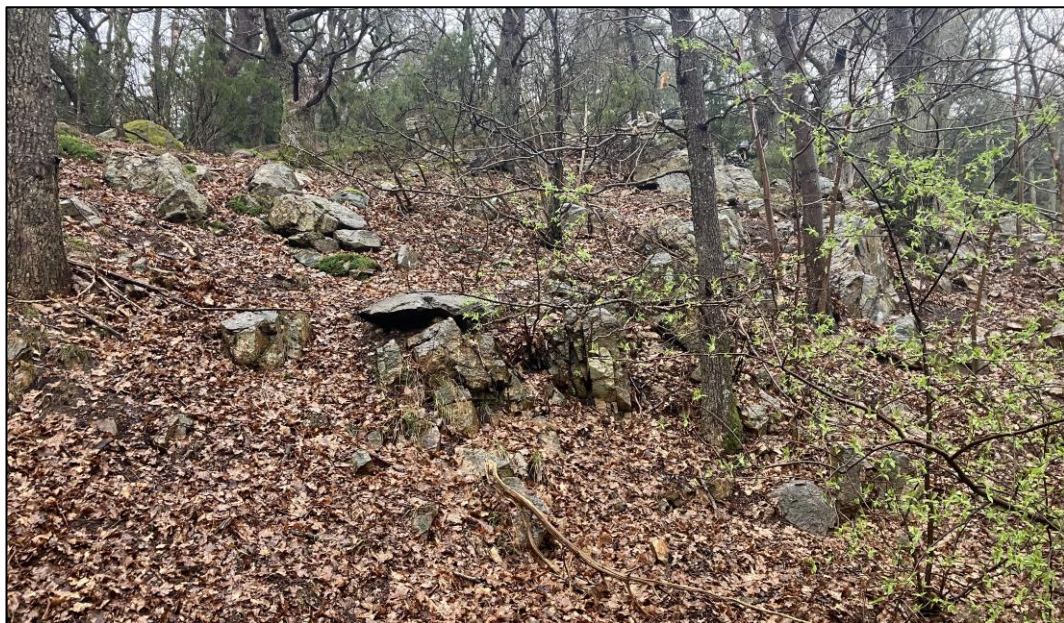
Figur 10. Slänt med löst liggande block västerut i det norra delområdet, markerat med gul triangel i Figur 3.

De block som noterats lösa i det norra delområdet västra del (gul triangel i Figur 3) ligger i en släntlutning på ca 30-35 grader från horisontalplanet. Detta är en första indikation på att blocken inte utgör någon större risk att falla ut då den vinkel som krävs för att block likt dessa ska komma i rullning snarare är 40-45 grader. I tillägg bedöms blocken ligga för långt från de tänkta markarbetena (> 10 m) för att utgöra någon risk i samband under entreprenaden. Det rekommenderas alltså att ett område räknat från de planerade markarbetena och 10 m meter norrut rensas på lösa block i slänten för att trygga arbetsområdet för de som ska arbeta på platsen under pågående entreprenad. Detta då vibrationsalstrande arbete kan ha en destabiliserande effekt på blocken. Om åtgärden att rensa block i terrängen inte anses genomförbar kan man i stället tillfälligt förankra blocken i marken genom att exempelvis montera ståndare framför dem. Ståndarna kan man montera ner (ta bort) efter att entreprenaden är slutförd för att återställa marken till ursprungligt skick. En åtgärd som den sistnämnda rekommenderas i så fall utföras av aktuell entreprenör i samråd med bergsakkunnig när arbetsområdet är utmätt och märkt i terrängen på plats.

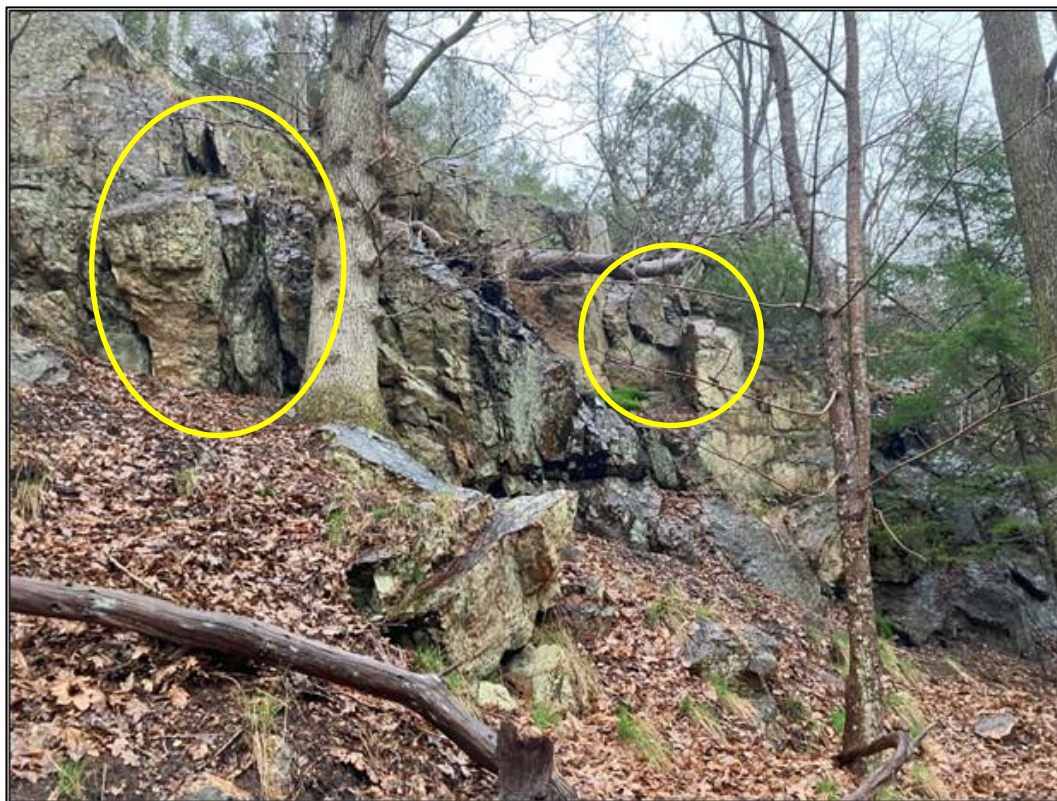
Figur 11. Slänt med uppsprucket berg i mitten av det norra delområdet. Sprickriktningarna ger upphov till skivor vilka ställvis saknar bottenstöd.

Om bergschakt eller annat markarbete planeras i närheten av bergslänterna i den mellersta delen (gul stjärna i Figur 3 samt Figur 11) av detta delområde bör man bergrensa slänterna och därefter tillkalla bergsakkunnig för bedömning av eventuell behov av ytterligare förstärkningsåtgärder såsom bergbultning. Enligt det planförslag som tagits del av i samband med föreliggande rapport synes markarbeten vara aktuellt för nybyggnation av gata i det norra delområdet. Nämnda block bedöms dock vara på alltför långt avstånd från de tänkta markarbetena (uppemot 40 meter vilket också är 5 ggr fallhöjden för blocket) för att kunna destabiliseras och utgöra någon risk enligt planförslaget.

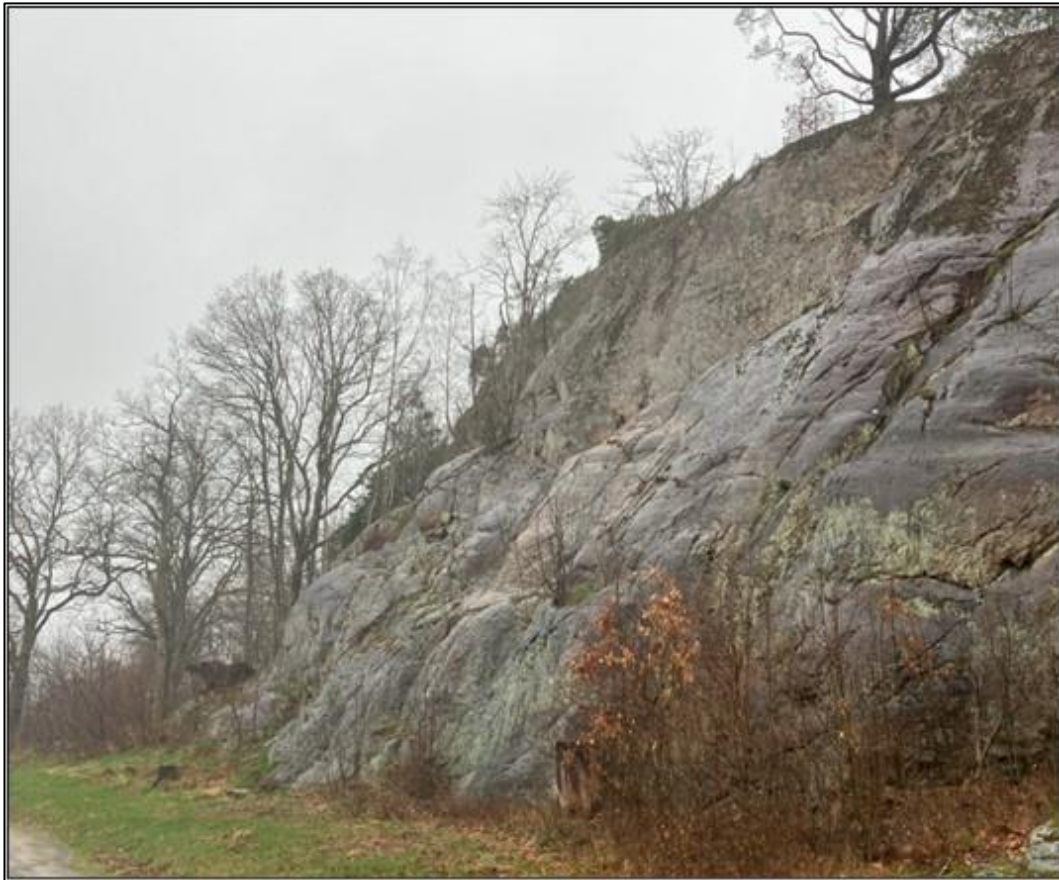
Figur 12. Slänt bestående av rundade hållar i den östligaste delen av det norra delområdet.
