Lilla Sältan

Uddevalla

Detaljplan

Projekterings-PM/Geoteknik

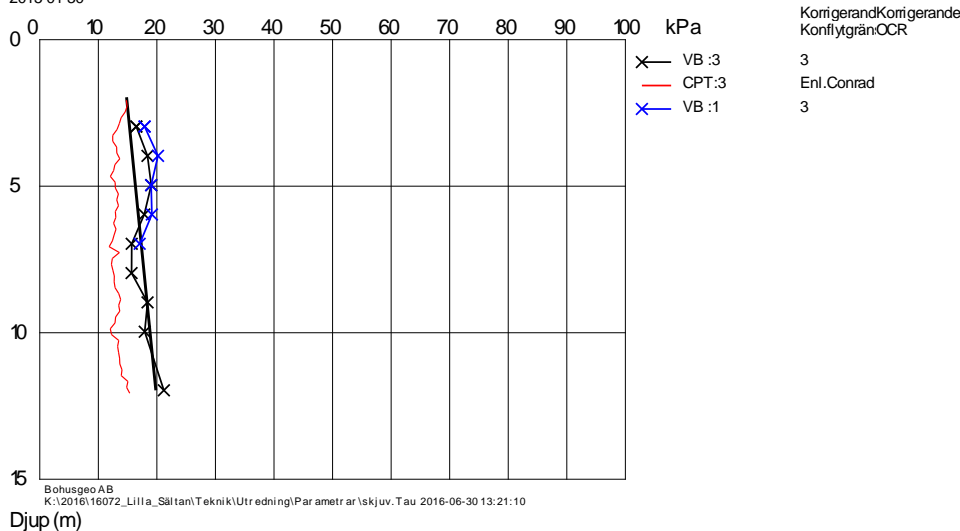
Figur 1. Sammanställning av hållfastheter

Skjuvhållfastheten har i fält bestämts genom vingförsök och CPT-sonderingar. Hållfastheten med konförsök från äldre kolvprovtagning redovisas ej. En sammanställning av skjuvhållfastheterna redovisas i figur 1. Den, med hänsyn till konflytgränsen, korrigerade skjuvhållfastheten uppgår till ca 15 och ca 20 kPa.

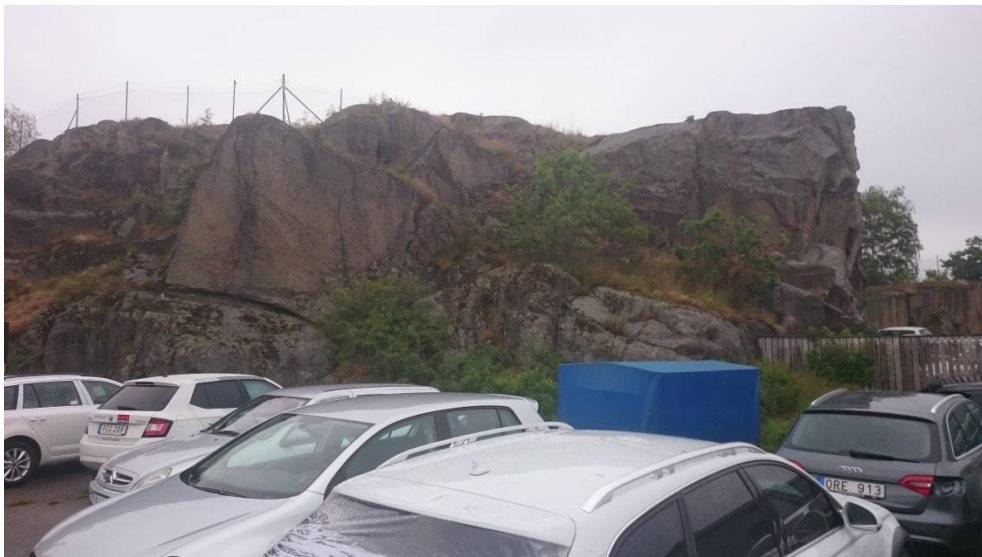
Risk för bergras eller blocknedfall som kan påverka detaljplaneområdet bedöms inte föreligga då stora delar av bergspartiet i västra delen sprängs bort, se figur 2. I anslutning till den befintliga byggnaden i sydöst är byggnaden nedsprängd och höjdskillnaderna små, se figur 3.

Figur 2. Bergsparti i norr som planeras sprängas bort

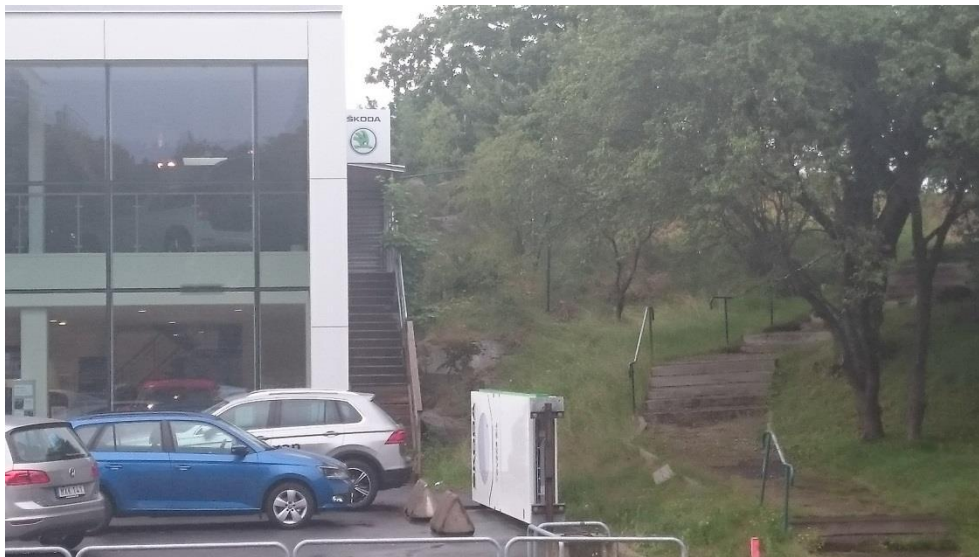
Figur 3. Bergsparti i sydöstra delen
