Datum 2021-04-29

PM Fiskeribiologisk bedömning av Frölandsbäcken, Uddevalla kommun

BohusGeo AB

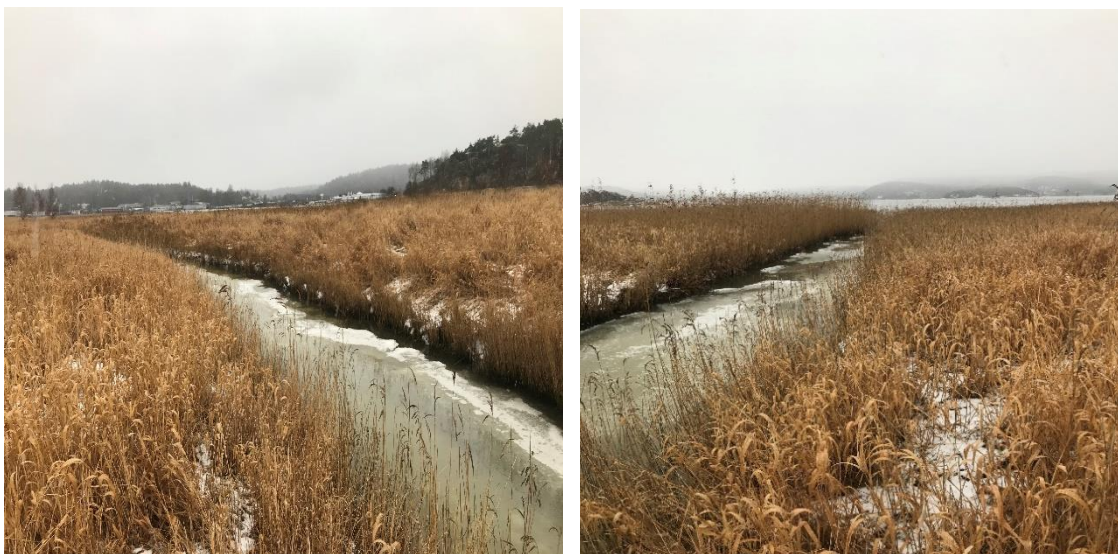
Delsträcka 1. 0–130 meter.

Längd (m)	Medelbredd (m)	Medeldjup (m)	Areal (m ²)
130	1,5	0,25	1485
Vattenhastighet	Bottensubstrat	Beskuggning	Närmiljö
D1 Lugnflytande	D1 finsediment	0 %	D1 Äng
Påverkan	Vandringshinder	Lekområde (öring)	Uppväxtområde (öring)
Rätad och grävd	Nej	saknas	saknas
Ståndplatser (öring)	Miljöförbättring/Kompensation	Övrigt	Fiskförekomst
1	Återmeandring, plantering av skyddsridå	Saltvattenspåverkad	Okänd

Figur 3 Miljöbilder delsträcka 1. Delsträckan är grävd rätad och saltvattenspåverkad.

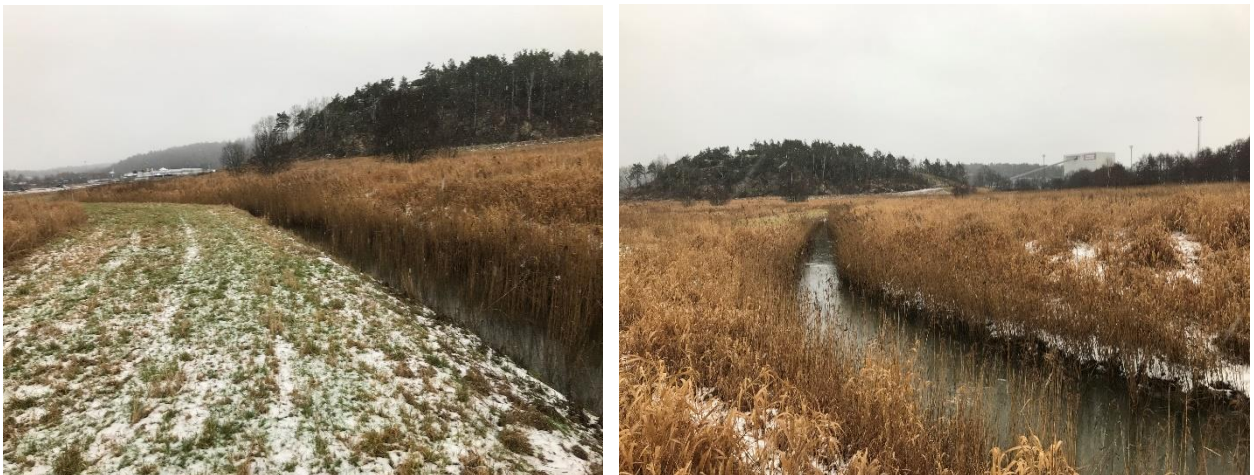
Delsträcka 2. 130–330 meter.

Längd (m)	Medelbredd (m)	Medeldjup (m)	Areal (m ²)
150	1,5	0,25	1485
Vattenhastighet	Bottensubstrat	Beskuggning	Närmiljö
D1 Lugnflytande D2 Strömmande	D1 finsediment	0 %	D1 Äng
Påverkan	Vandringshinder	Lekområde (öring)	Uppväxtområde (öring)
Rätad och grävd	Nej	saknas	saknas
Ståndplatser (öring)	Miljöförbättring/Kompensation	Övrigt	Fiskförekomst
1	Plantering av skyddsridå		Okänd

Figur 4 Miljöbilder delsträcka 2. Delsträckan är grävd rätad med viss igenväxning. Inslag av strömmande vattenhastighet.

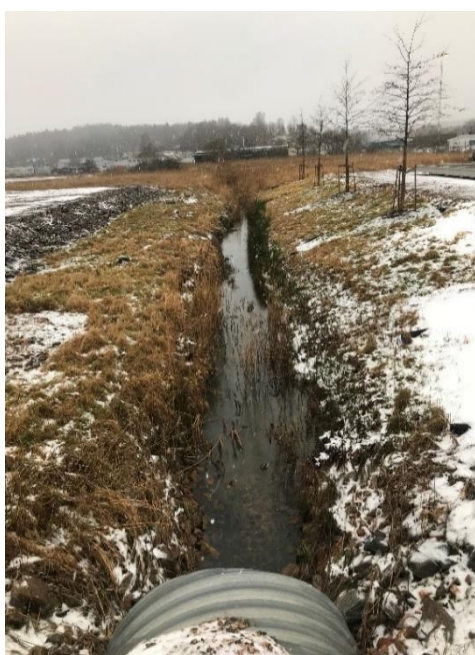
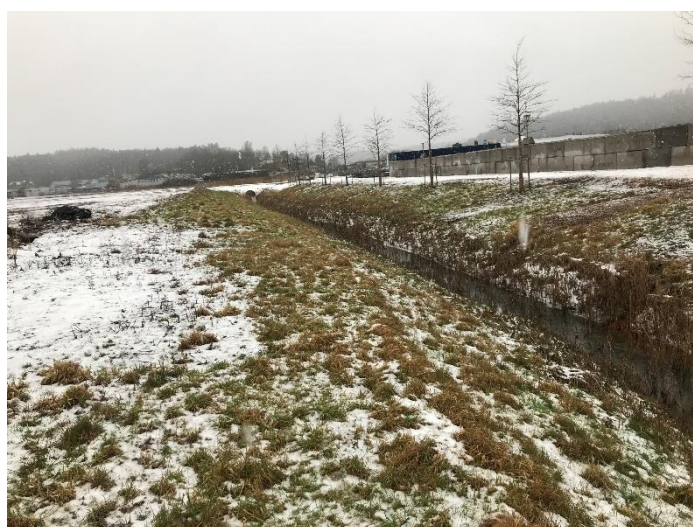
Delsträcka 3. 330–660 meter.

Längd (m)	Medelbredd (m)	Medeldjup (m)	Areal (m ²)
300	1,2	0,15	1485
Vattenhastighet	Bottensubstrat	Beskuggning	Närmiljö
D1 Lugnflytande D2 Strömmande	D1 finsediment D2 Grus D3 Sten	5 %	D1 Äng D2 Artificiell
Påverkan	Vandringshinder	Lekområde (öring)	Uppväxtområde (öring)
Rätad och grävd. Delvis igenvuxen av bladvass.	Ja. Bladvassen utgör partiellt vandringshinder.	1	1
Ståndplatser (öring)	Miljöförbättring/Kompensation	Övrigt	Fiskförekomst
1	Initial borttagning av bladvass. Utläggning av grus, sten och block. Utökad och förtätad plantering av skyddsridå	Det reproduktionsområde som finns på sträckan utgörs av krossat stenmaterial i in- och utlopp på trumma.	Ja. Öringungar 1+ samt 2+ observerade.

Figur 5 Miljöbilder delsträcka 3. Delsträckan är grävd rätad med igenväxning. Inslag av strömmande vattenhastighet.

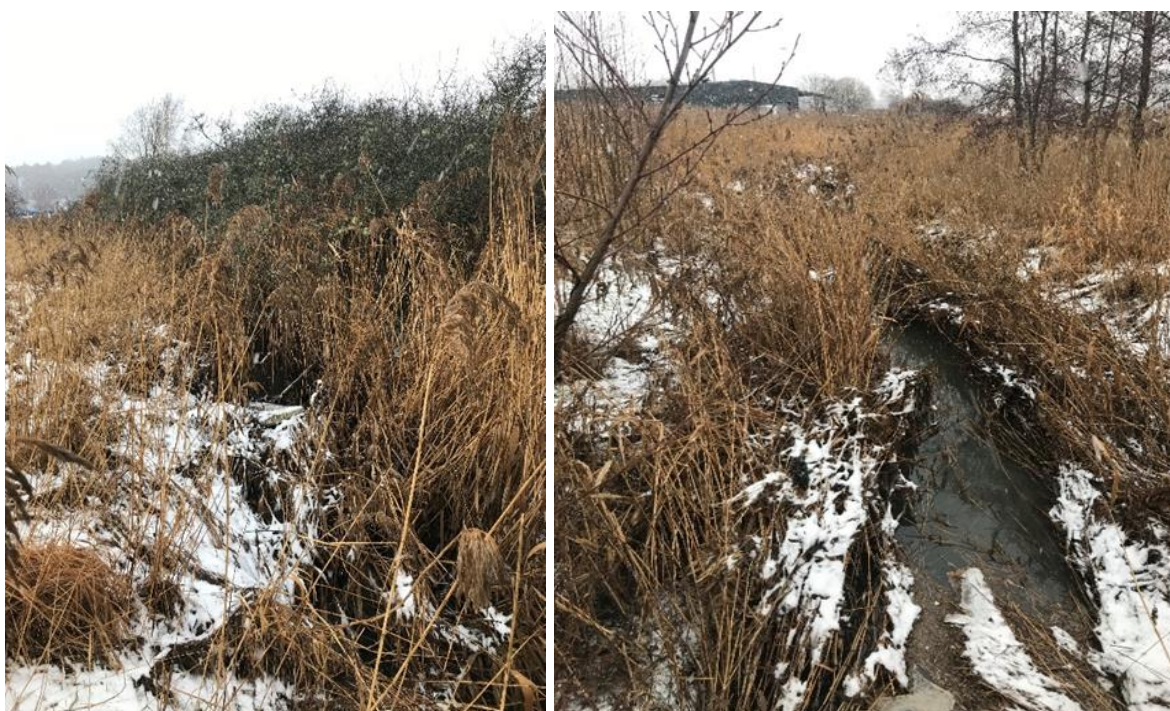
Delsträcka 4. 660–890 meter.

Längd (m)	Medelbredd (m)	Medeldjup (m)	Areal (m ²)
220	1,2	0,15	1485
Vattenhastighet	Bottensubstrat	Beskuggning	Närmiljö
D1 Lugnflytande D2 Strömmande	D1 finsediment D2 Grus	25 %	D1 Artificiell D2 Äng
Påverkan	Vandringshinder	Lekområde (öring)	Uppväxtområde (öring)
Rätad och grävd. Kraftigt igenvuxen med bladvass. Stora mängder skräp i vattendraget	Ja. Den kraftiga igenvuxningen av bladvass utgör ett svårt partiellt vandringshinder	0	1
Ståndplatser (öring)	Miljöförbättring/Kompensation	Övrigt	Fiskförekomst
1	Initial borttagning av bladvass och städning. Utläggning av grus, sten och block. Utökad plantering av skyddsridå.		Okänd

Figur 6 Miljöbilder delsträcka 4. Delsträckan är grävd, rätad, kraftigt igenvuxen och nedskräpad. Inslag av strömmande vattenhastighet.

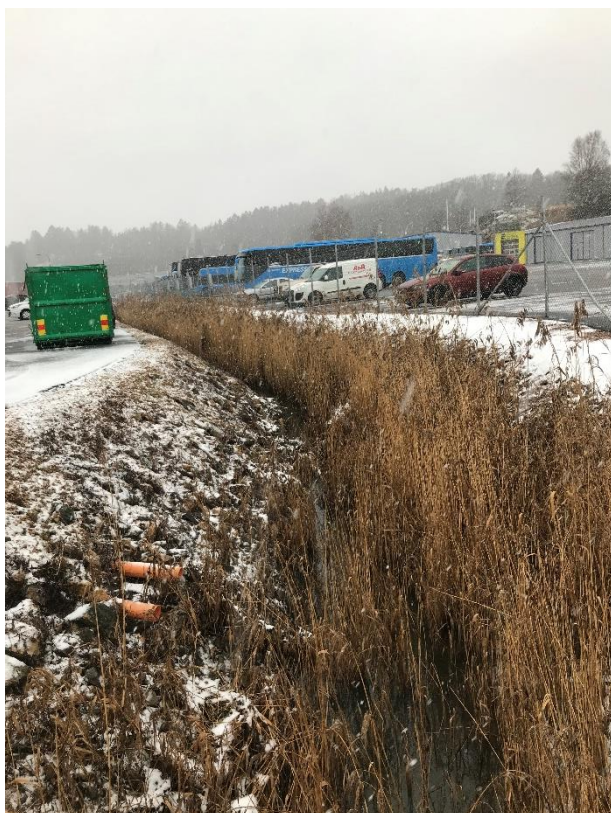
Delsträcka 5. 890 1150 meter.

Längd (m)	Medelbredd (m)	Medeldjup (m)	Areal (m ²)
480	1,2	0,1	1485
Vattenhastighet	Bottensubstrat	Beskuggning	Närmiljö
D1 Lugnflytande D2 Strömmande	D1 finsediment D2 Grus D3 Sten	20 %	D1 Artificiell
Påverkan	Vandringshinder	Lekområde (öring)	Uppväxtområde (öring)
Rätad och grävd. 7 stycken vägtrummor på delsträckan.	Nej	1	1
Ståndplatser (öring)	Miljöförbättring/Kompensation	Övrigt	Fiskförekomst
1	Utläggning av grus, sten och block. Plantering av skyddsridå		Okänd

Figur 7 Miljöbild delsträcka 5. Delsträckan är grävd, rätad och delvis igenvuxen. Inslag av strömmande vattenhastighet.

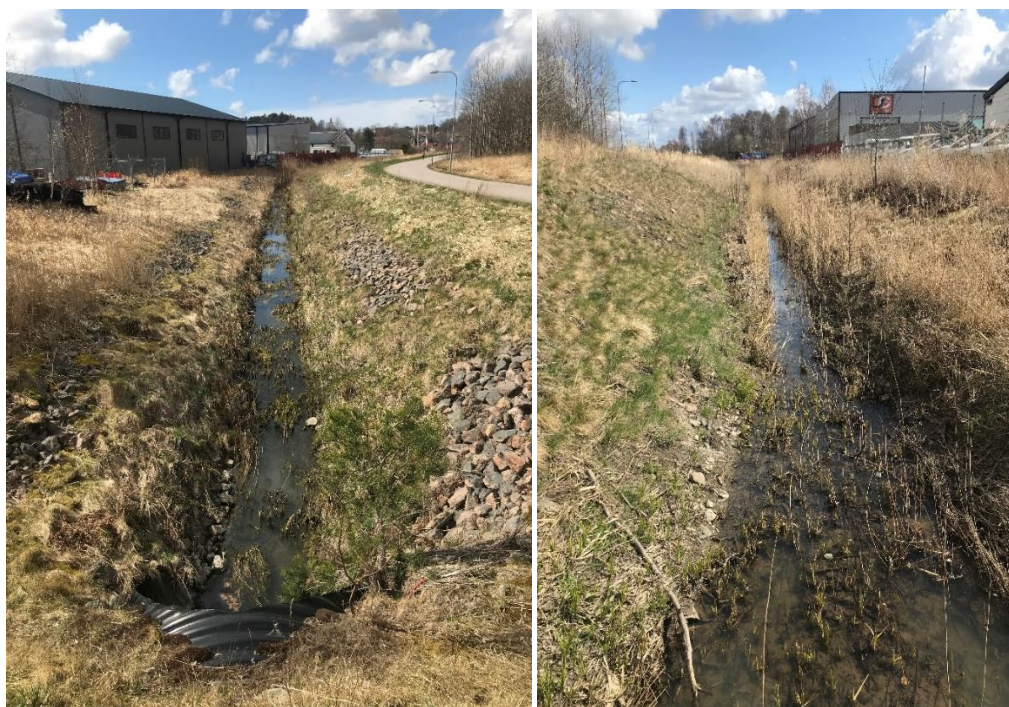
Delsträcka 6. 1150–1710 meter.

Längd (m)	Medelbredd (m)	Medeldjup (m)	Areal (m ²)
560	1,2	< 0,1	1485
Vattenhastighet	Bottensubstrat	Beskuggning	Närmiljö
D1 Lugnflytande D2 Strömmande	D1 finsediment D2 Grus	5 %	D1 Artificiell D2 Äng
Påverkan	Vandringshinder	Lekområde (öring)	Uppväxtområde (öring)
Rätad och grävd. 3 vägtrumor finns på sträckan	Ja. Bladvassen utgör partiellt vandringshinder.	1	1
Ståndplatser (öring)	Miljöförbättring/Kompensation	Övrigt	Fiskförekomst
1	Utläggning av grus, sten och block. Plantering av skyddsridå.		Ja

Figur 8 Miljöbild delsträcka 6. Delsträckan är grävd, rätad och delvis igenvuxen. Inslag av strömmande vattenhastighet.

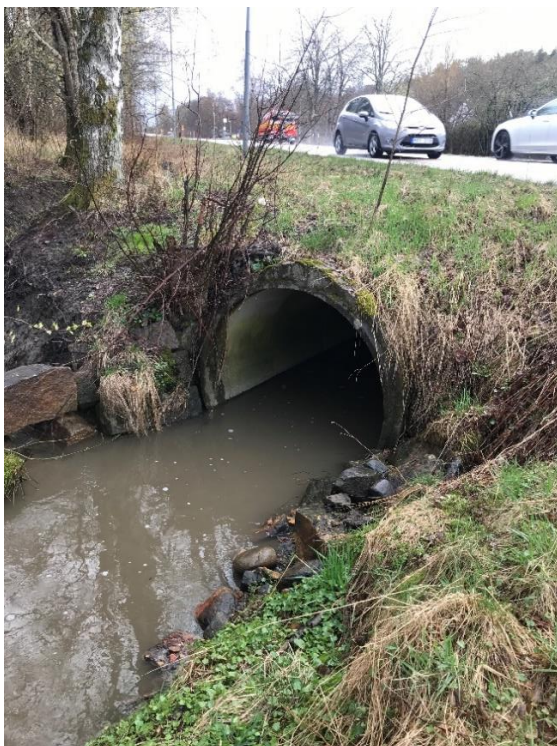
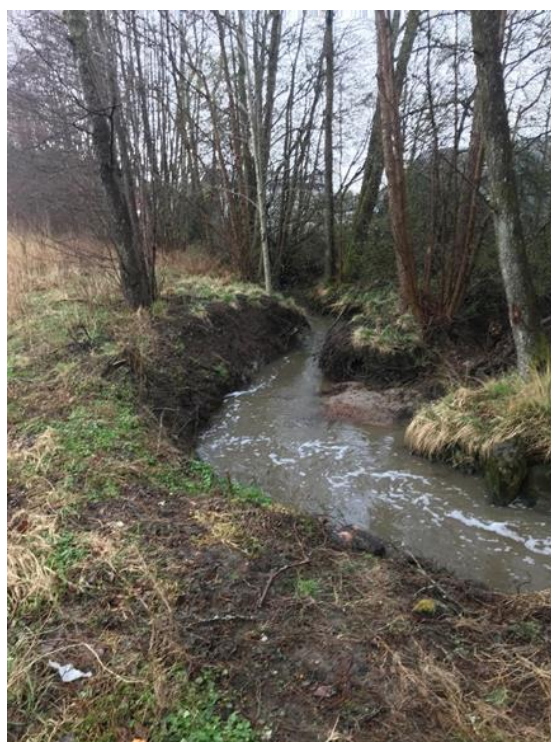
Delsträcka 7. 1710–1990 meter.

Fröländsbäcken är fiskförande och utgör reproduktionsområde för havsöring. Förutom öring förekommer småspigg i vattendraget. Fisk (öring och småspigg) observerades på delsträckorna 3, 6 och 7 (se avsnitt Inventering och figur 2). Reproduktionsområdena för öring är mestadels av sämre kvalitet och begränsade i sin utbredning. Undantaget är ett reproduktionsområde utefter Undavägen (delsträcka 7) som är av hög kvalitet.

Nu föreslagna stabilitetshöjande åtgärder i form av kulvertering av 250 meter av vattendraget söder om Lindås, innebär en kraftigt försämrad möjlighet för havsöring att nå reproduktionsområdena utefter Undavägen (delsträcka 7). Stabilitetsåtgärden (kulverteringen) bör för att inte skada Fröländsbäckens fiskeribiologiska värden utformas och anpassas så att det inte minskar havsöringens möjligheter att nå reproduktionsområdet utefter Undavägen. Under förutsättning att stabilitetshöjande åtgärd, kulvertering eller annan åtgärd, kan utföras på ett sådant sätt att den inte inverkar negativt på havsöringens möjlighet att nå reproduktionsområdet utefter Undavägen, bedöms Fröländsbäckens fiskeribiologiska värden inte påverkas negativt.

Längd (m)	Medelbredd (m)	Medeldjup (m)	Areal (m ²)
280	1,2	< 0,1	1485
Vattenhastighet	Bottensubstrat	Beskuggning	Närmiljö
D1 Strömmande D2 Lugnflytande	D1 grus D2 sten D3 sand	85 %	D1 Artificiell D2 Lövskog
Påverkan	Vandringshinder	Lekområde (öring)	Uppväxtområde (öring)
Rätad och grävd.	Nej	2	2
Ståndplatser (öring)	Miljöförbättring/Kompensation	Övrigt	Fiskförekomst
2			Ja

Figur 9. Miljöbilder delsträcka 7. Delsträckan är delvis grävd, rätad. Strömmande/stråkande vattenhastighet och välbeskuggad. Delsträckan utgör god reproduktionslokal för öring.
