Uddevalla kommun

PLANOMRÅDET ÖSTRA TORP

Översiktlig kartläggning av miljörisker i mark

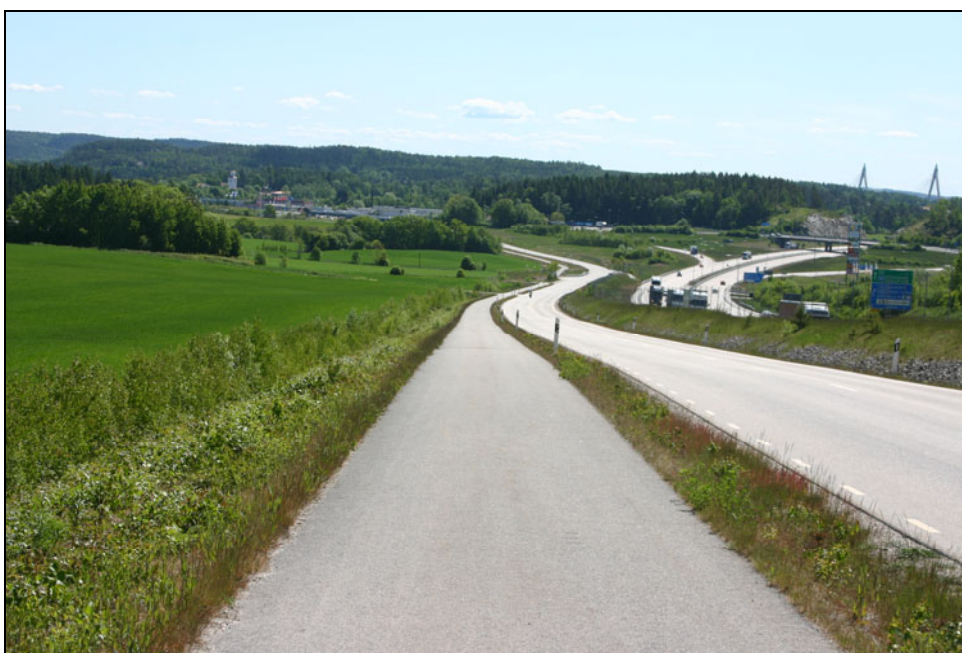
Foto 1: Del av planområdet, vy mot sydost.

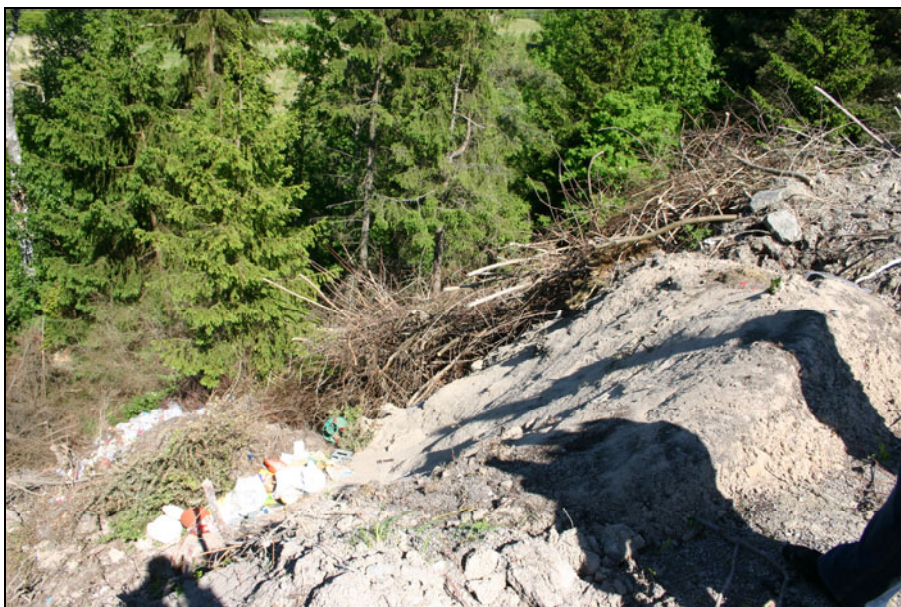
Inom den gård som ligger längst österut i området finns en lokal deponi/upplag med okänt innehåll (3), se foto 2.

Foto 2: Deponering av diverse massor med okänt innehåll (3).

- Sulfidhaltigt berg kan förekomma och utgör då en risk vid sprängningsarbeten.
- Eventuellt förorenade massor kan förekomma i gårdsdeponi (3)
- Eventuella markföroreningar i anslutning till villaoljetankar och eventuella drivmedelstankar samt vid ställverket kan förekomma.

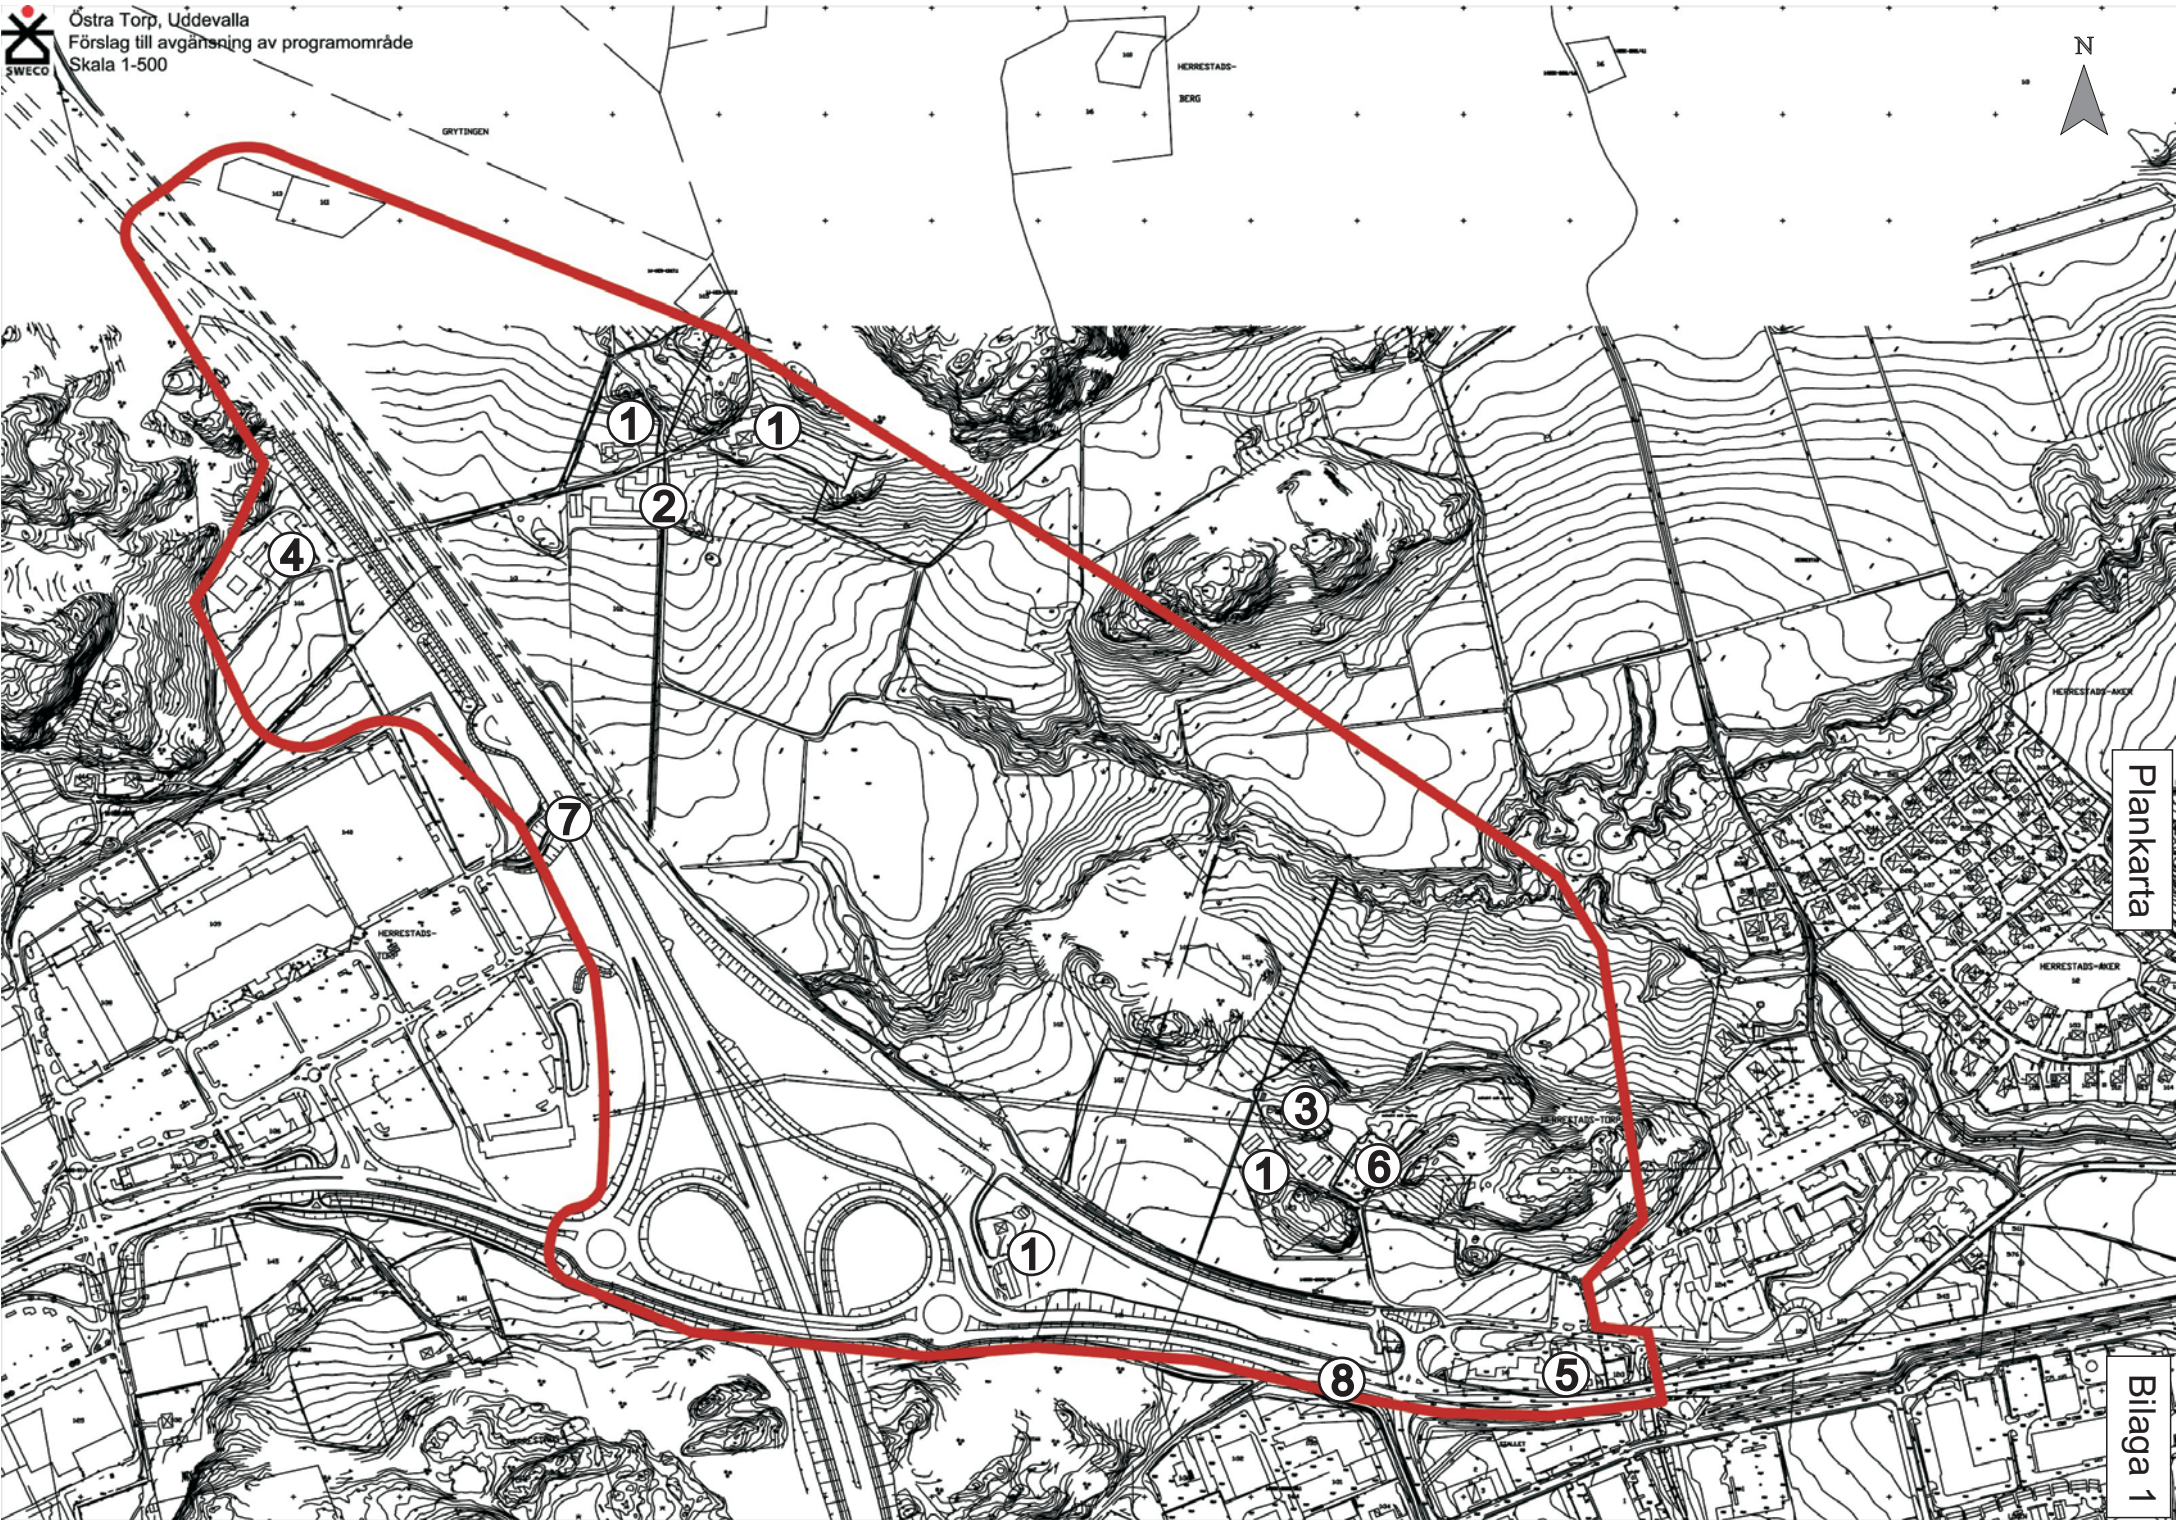
Plankarta

De verksamheter som omnämns i texten är markerade i *bilaga 1*.
