## **Resteröds-Strand 2:6**

Uddevalla kommun

Detaljplan

## **Projekterings-PM/Geoteknik**

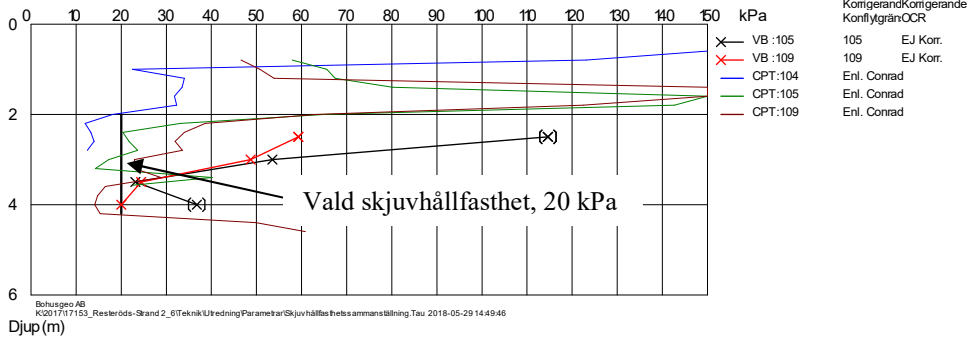
**Figur 1, Skjuvhållfasthetssammanställning med vald skjuvhållfasthet**

Skjuvhållfastheten har i fält bestämts genom vingförsök och CPT-sonderingar. En sammanställning av skjuvhållfastheterna redovisas i Figur 1. Den, med hänsyn till konflytgränsen, korrigerade skjuvhållfastheten varierar kraftigt mellan ca 15 och 60 kPa.

Vald skjuvhållfasthet framgår av Figur 1.

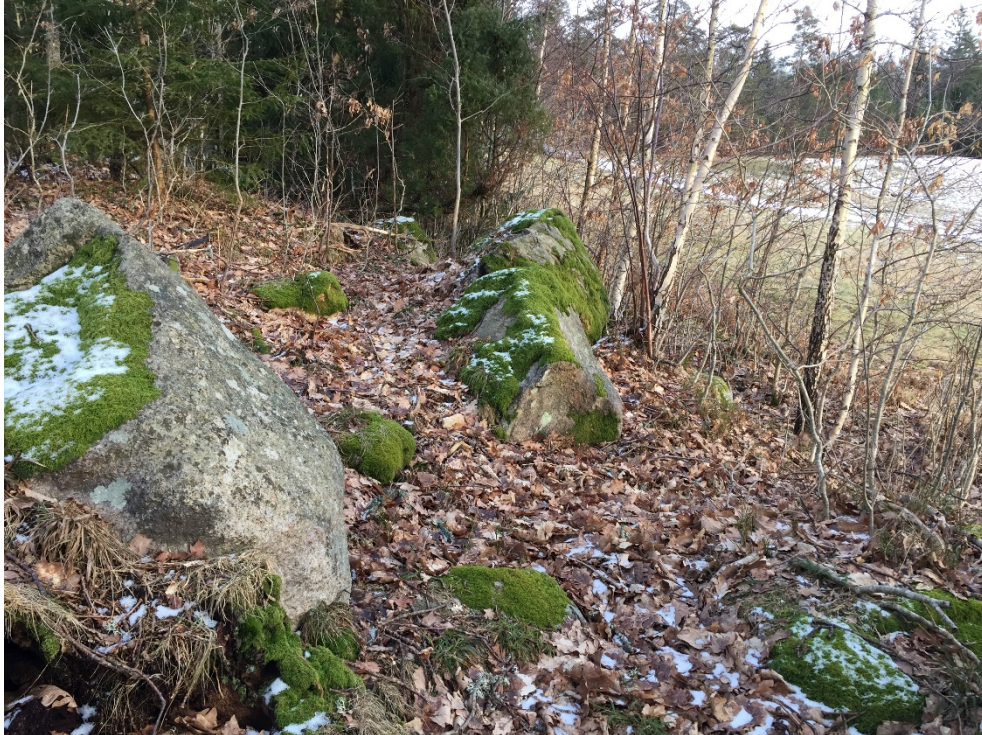
Block förekommer frekvent inom det undersökta området, se Figur 2 till Figur 4. Beroende på utformningen av bebyggelsen kan det bli aktuellt att rensa lösa block.

*Figur 2, Block i den norra delen av området*

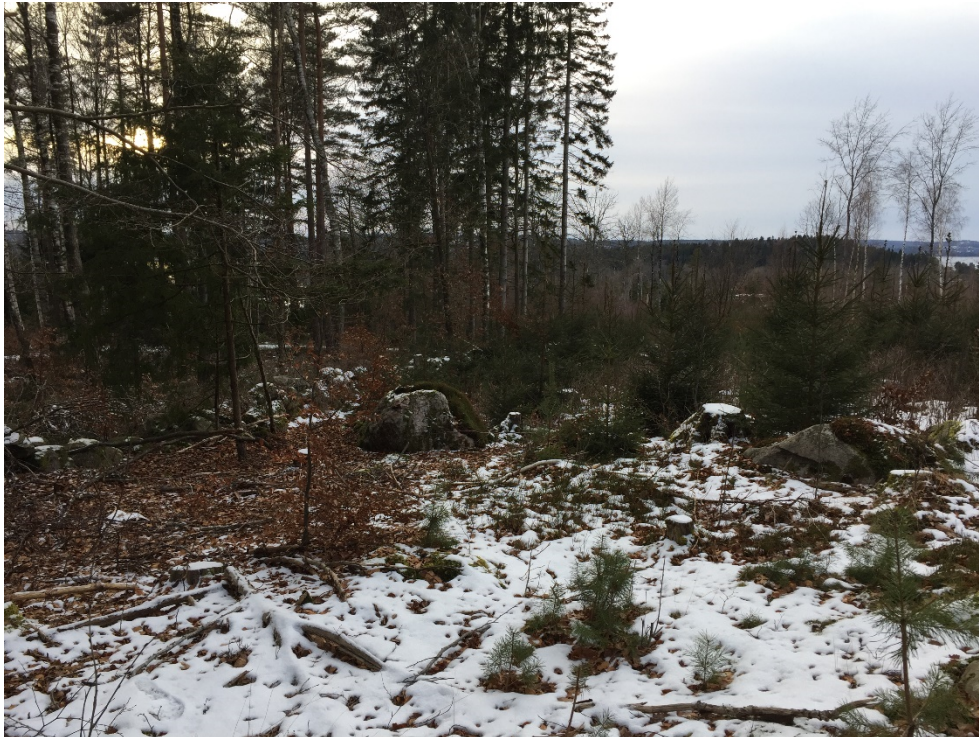
*Figur 3, Block i områdets nordöstra del*

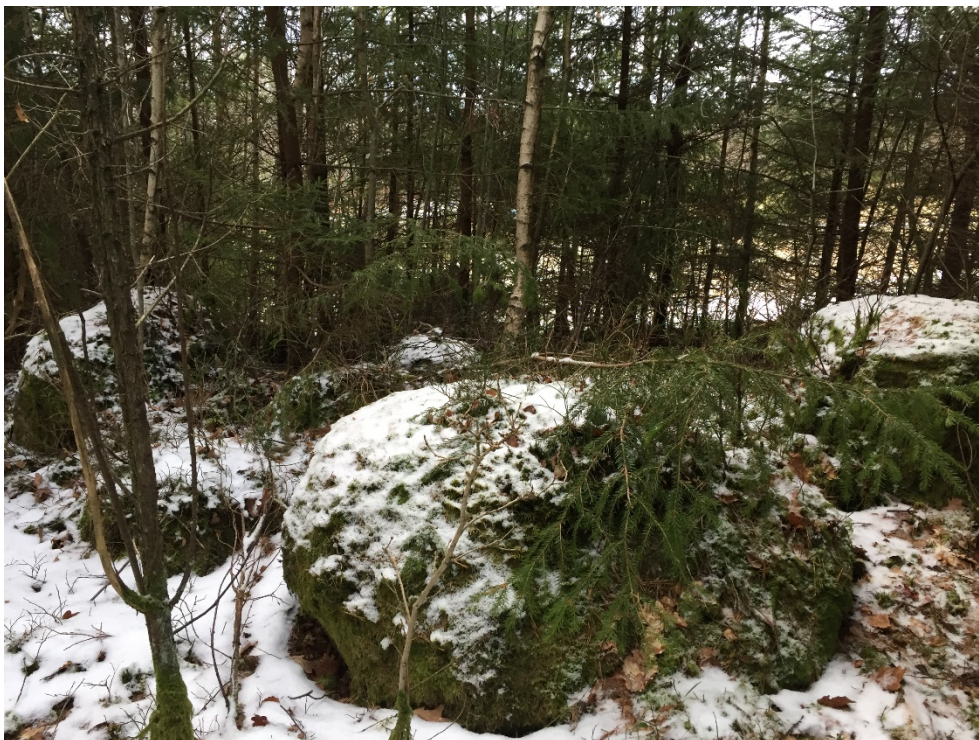
*Figur 4, Block i områdets södra del*

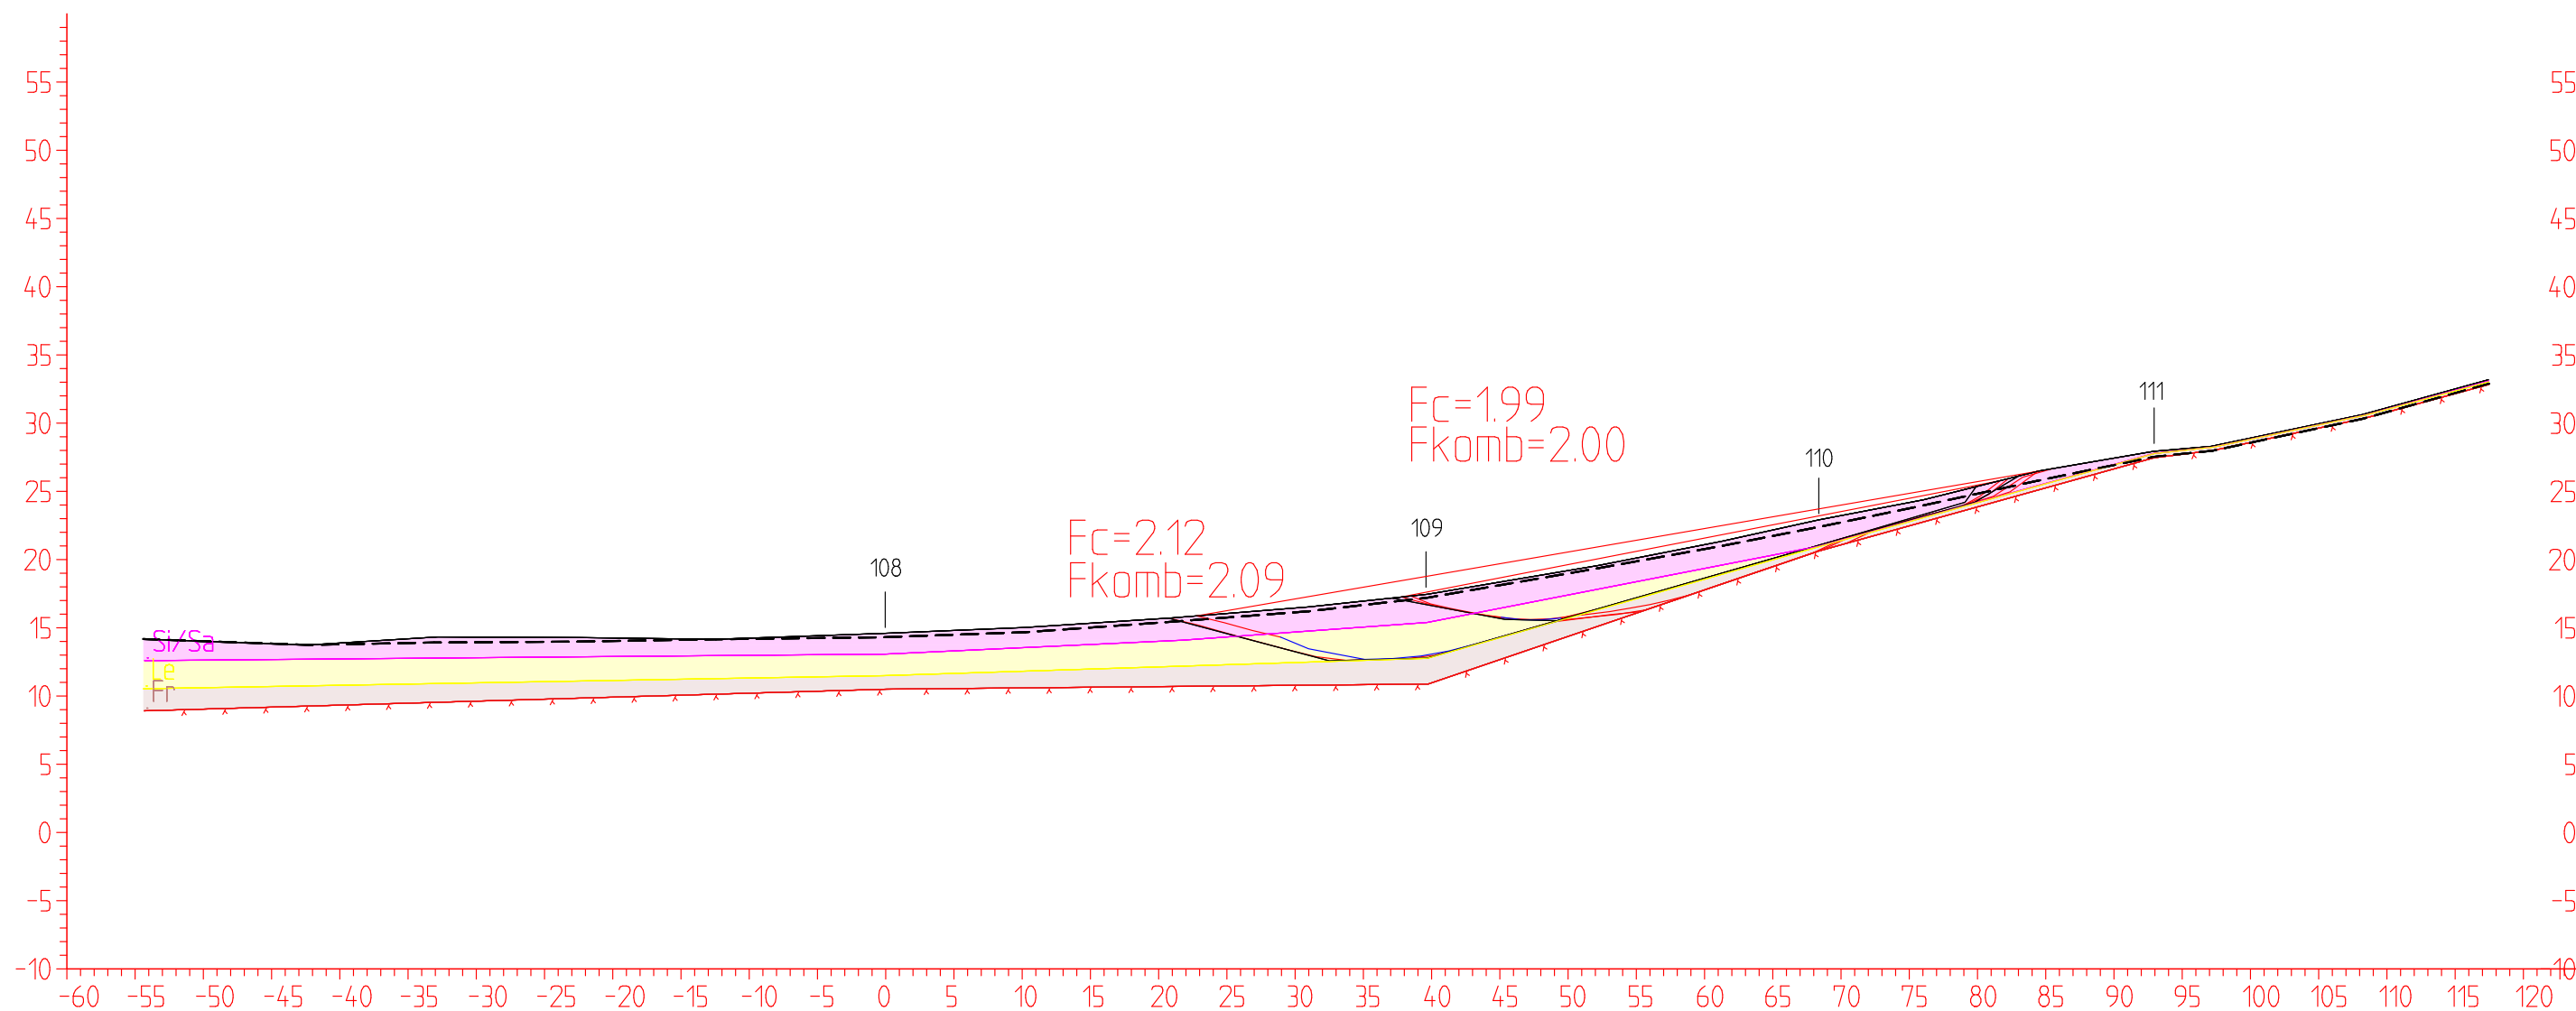
Sektion C, Totalsäkerhetsanalys  
Befintliga förhållanden

Släntstabilitetsberäkningar har bland annat utförts för befintliga förhållanden. Beräknade säkerhetsfaktorer redovisas i Tabell 4. Beräkningarna redovisas i Bilaga 3:1.

Sektion\Analys	F <sub>c</sub>	F <sub>komb</sub>
Sektion C, Glidyta 1	1.99	2.00
Sektion C, Glidyta 2	2.12	2.09

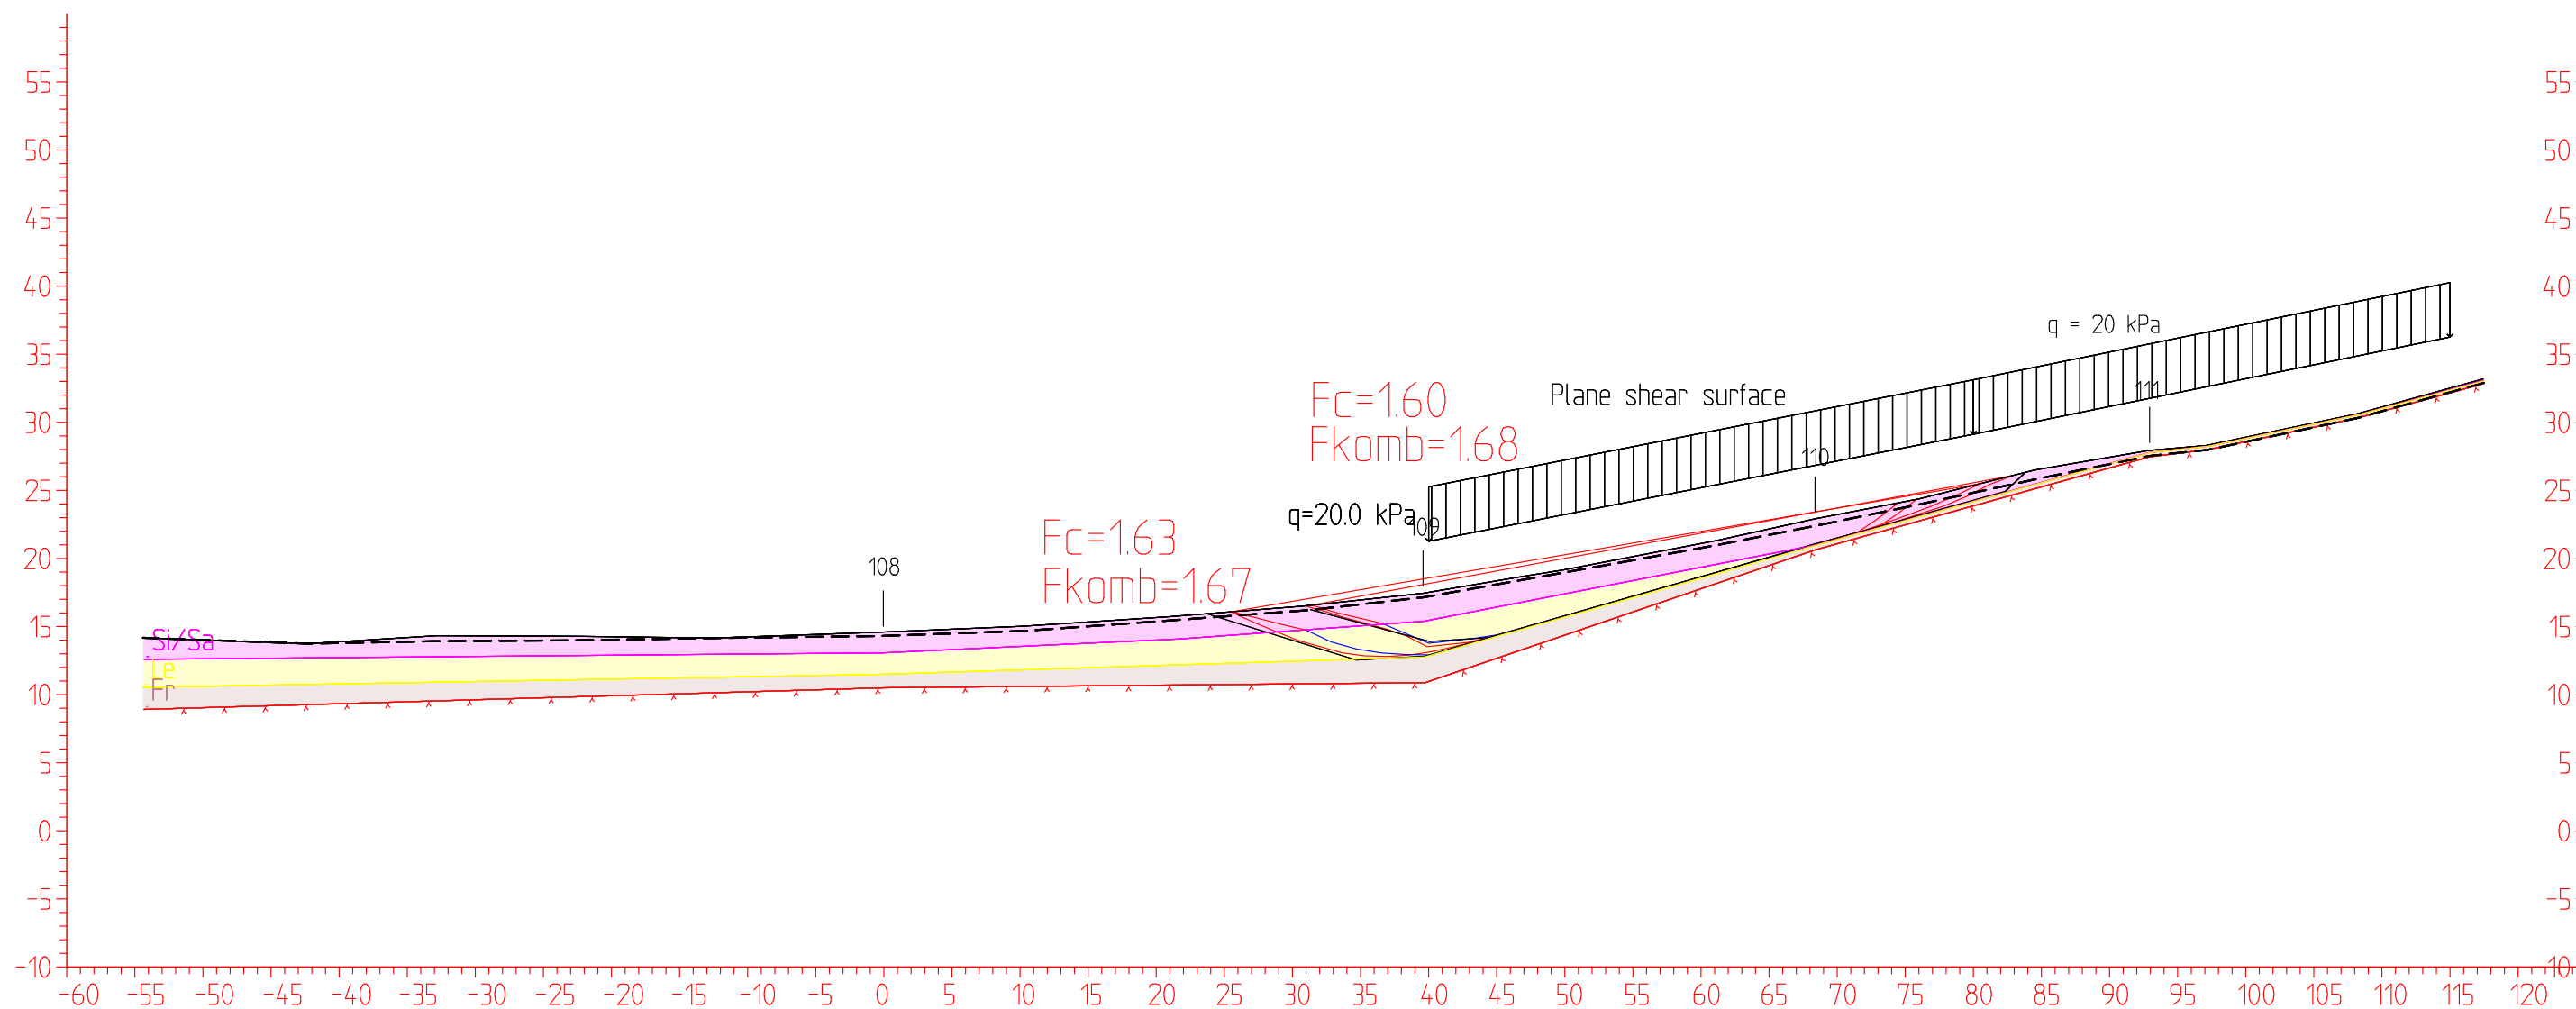
Sektion C, Totalsäkerhetsanalys  
Belastningsbegränsningar

Släntstabilitetsberäkningar har även utförts för att bedöma hur mycket belastning slänten klarar av utan att släntstabiliteten blir otillfredsställande. Beräkningarna redovisas i Bilaga 3:2 och beräknade säkerhetsfaktorer visas i Tabell 5 nedan.

Sektion\Analys	F <sub>c</sub>	F <sub>komb</sub>
Sektion C, Glidyta 1	1.60	1.68
Sektion C, Glidyta 2	1.63	1.67

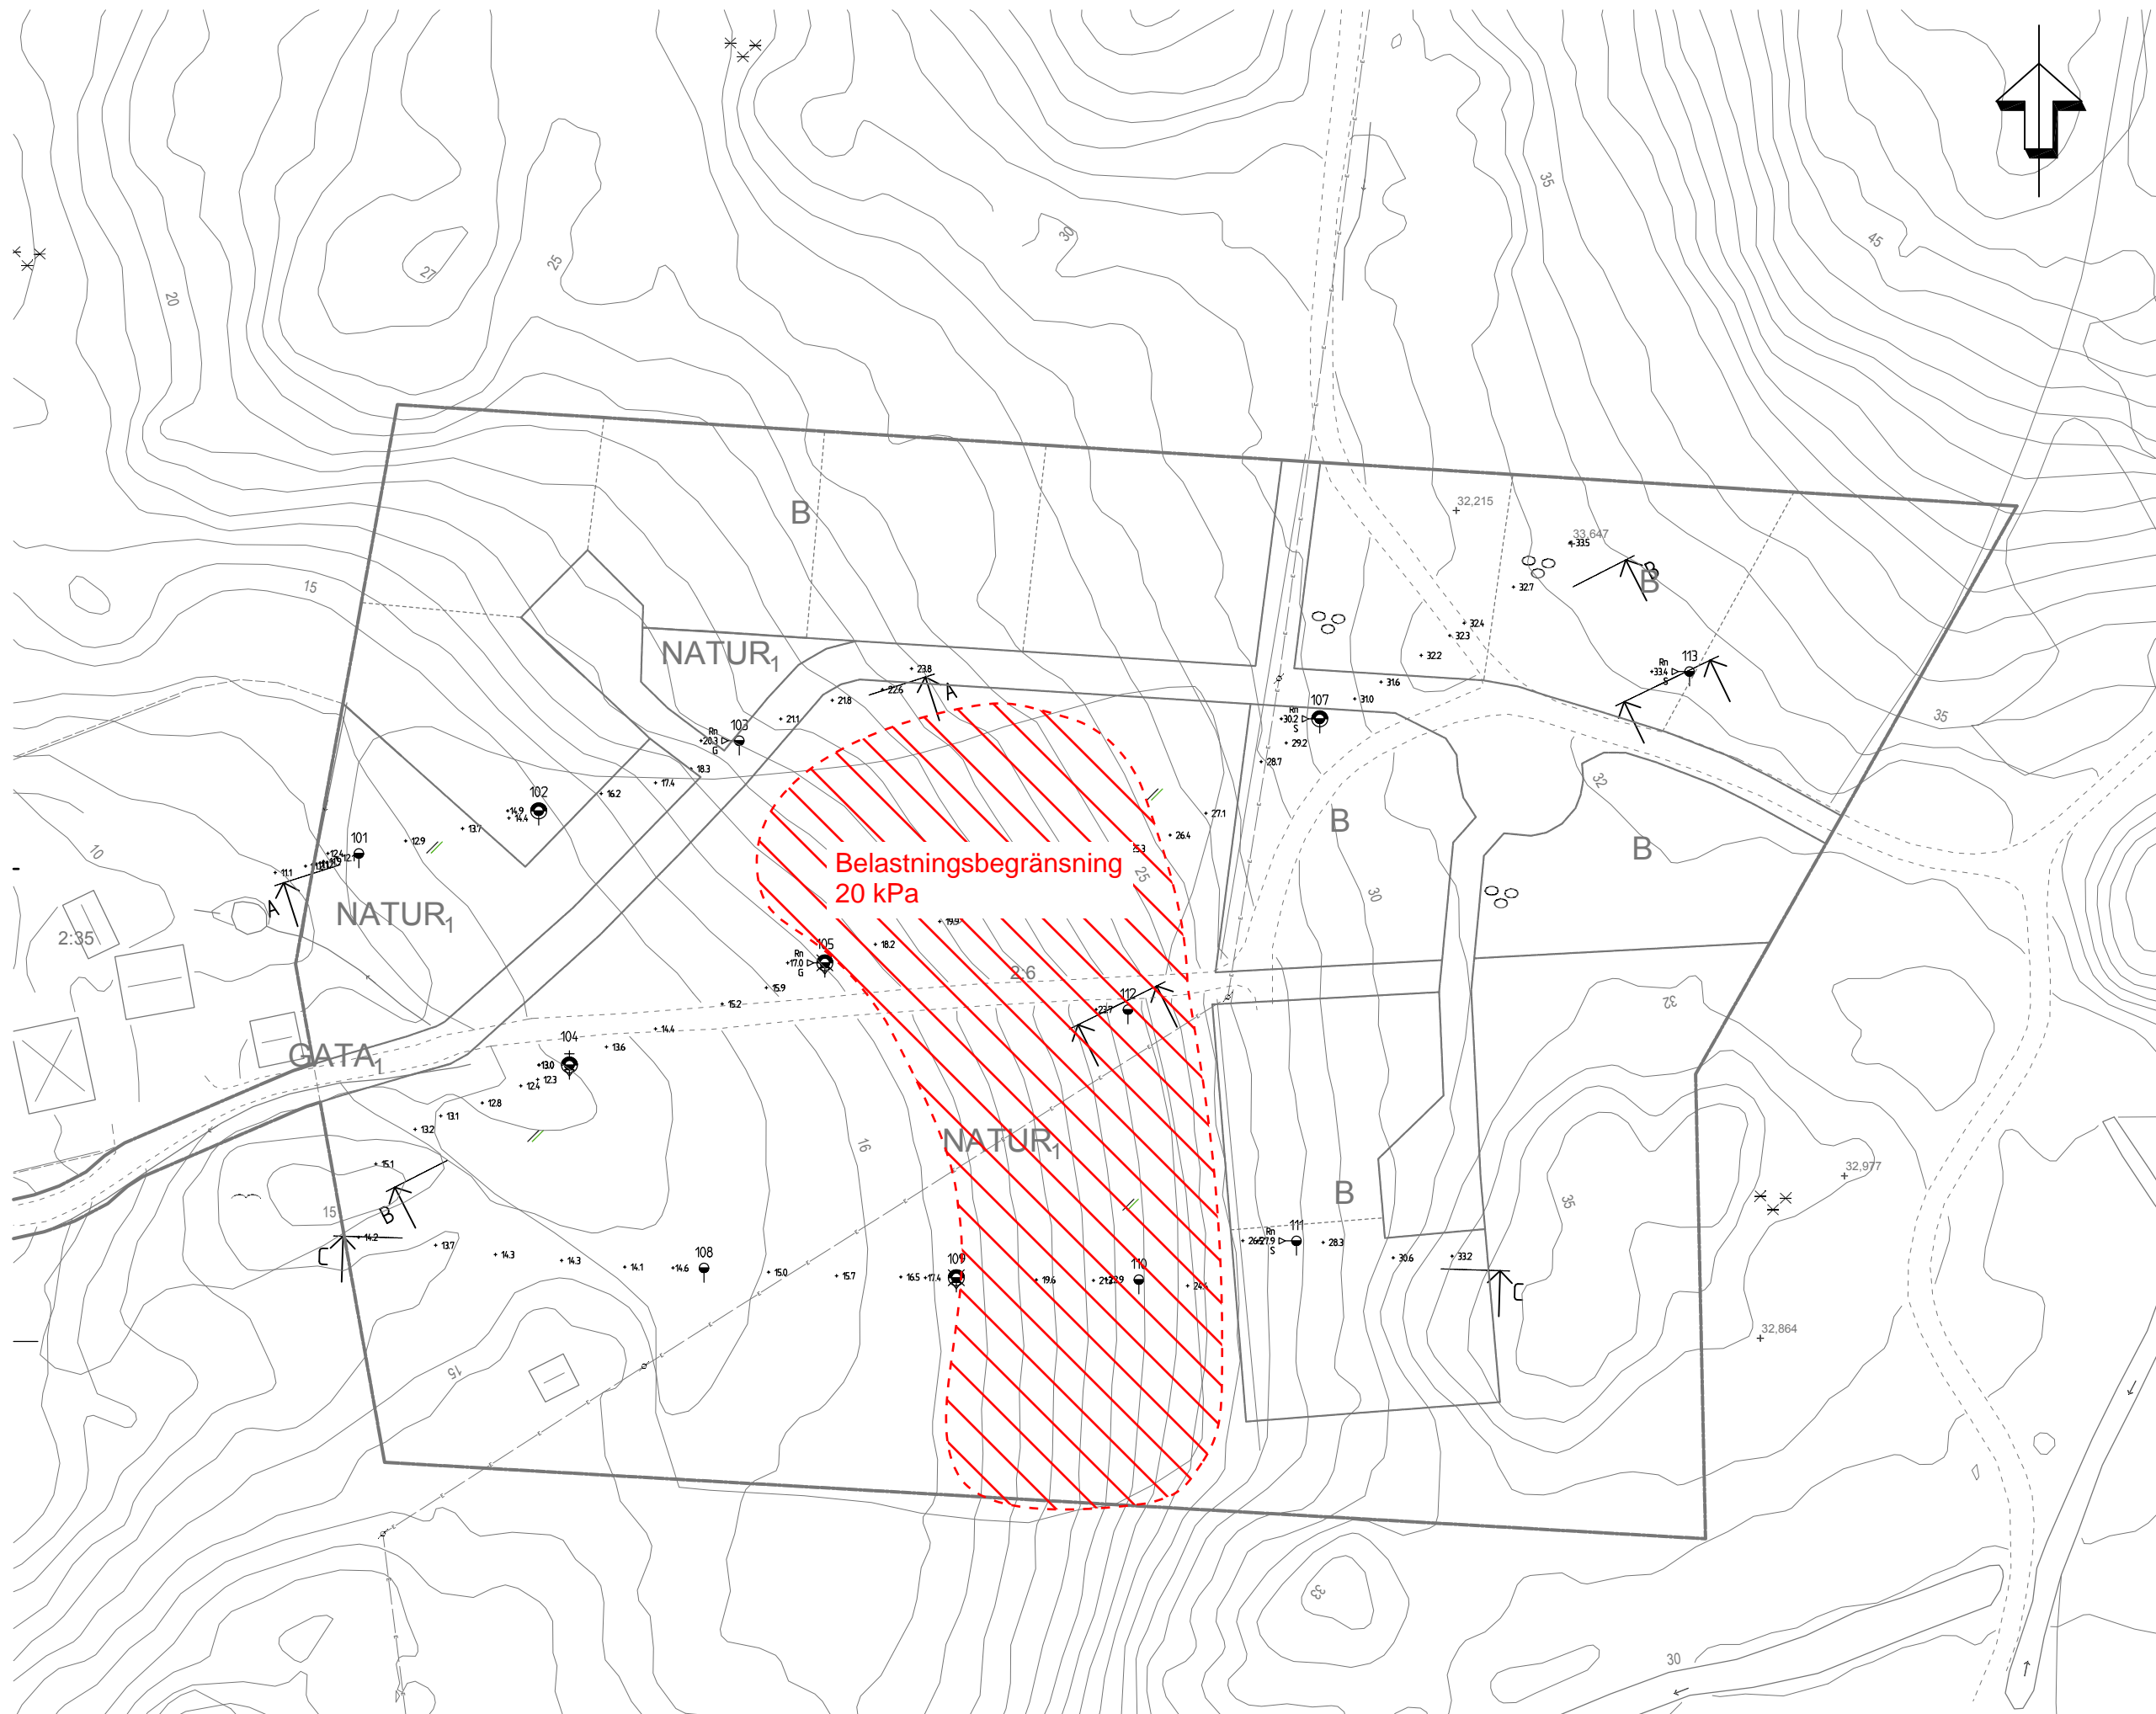
Belastningsbegränsning  
Markerat område 20 kPa

Släntstabiliteten bedöms under nuvarande förhållanden vara tillfredsställande och den planerade bebyggelsen bedöms kunna utföras utan att stabiliteten blir otillfredsställande. Slänten bedöms kunna belastas med ytterligare 20 kPa utan att släntstabiliteten blir otillfredsställande. I Bilaga 4 redovisas utbredningen av belastningsbegränsningen för slänten. Avschaktningar i nedre delen av slänten får endast utföras om befintlig markyta inom området för belastningsbegränsningen inte belastas ytterligare, och då till ett max djup av 1 m under markytan.

En planbestämmelse bör införas som beskriver belastningsbegränsningens storlek och utbredning.
