Historisk inventering och förslag på miljöteknisk markundersökning inför ny detaljplan för Ljungskile centrum, Uddevalla kommun

För:
Uddevalla kommun
Samhällsbyggnadsförvaltningen

Upprättad: 2022-12-28
Uppdrag: 1922-491

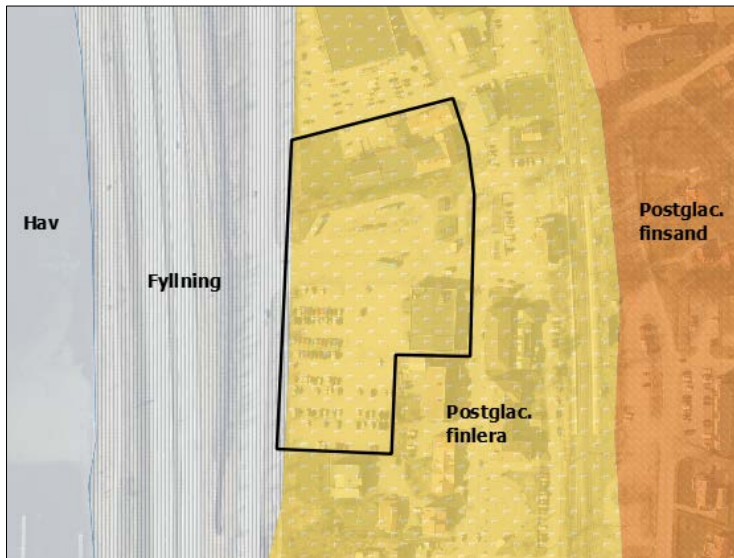
Figur 3. Geologisk karta över jordarter, aktuellt område markerat med svart linje. Jordlagren består av lera (gul färg), sand (orange färg), f.d. låglänt område som fyllts ut markerat med starta/vita streck. Källa: Sveriges geologiska undersökning (SGU).

Jordlagren inom aktuellt område utgörs enligt Sveriges geologiska undersökning (SGU) av lera, se jordartakarta i **Figur 3**. Öster om området utgörs jordlagren av sand. Delar av området låg tidigare under havsnivån, men har fyllts ut. Jorddjupen är enligt SGU 20-50 m. Det finns enligt SGU:s brunnsarkiv inga dricksvattenbrunnar inom eller i närheten av aktuellt område. På några av grannfastigheterna finns borrhade energibrunnar där jorddjupet i genomsnitt var ca 30 m.

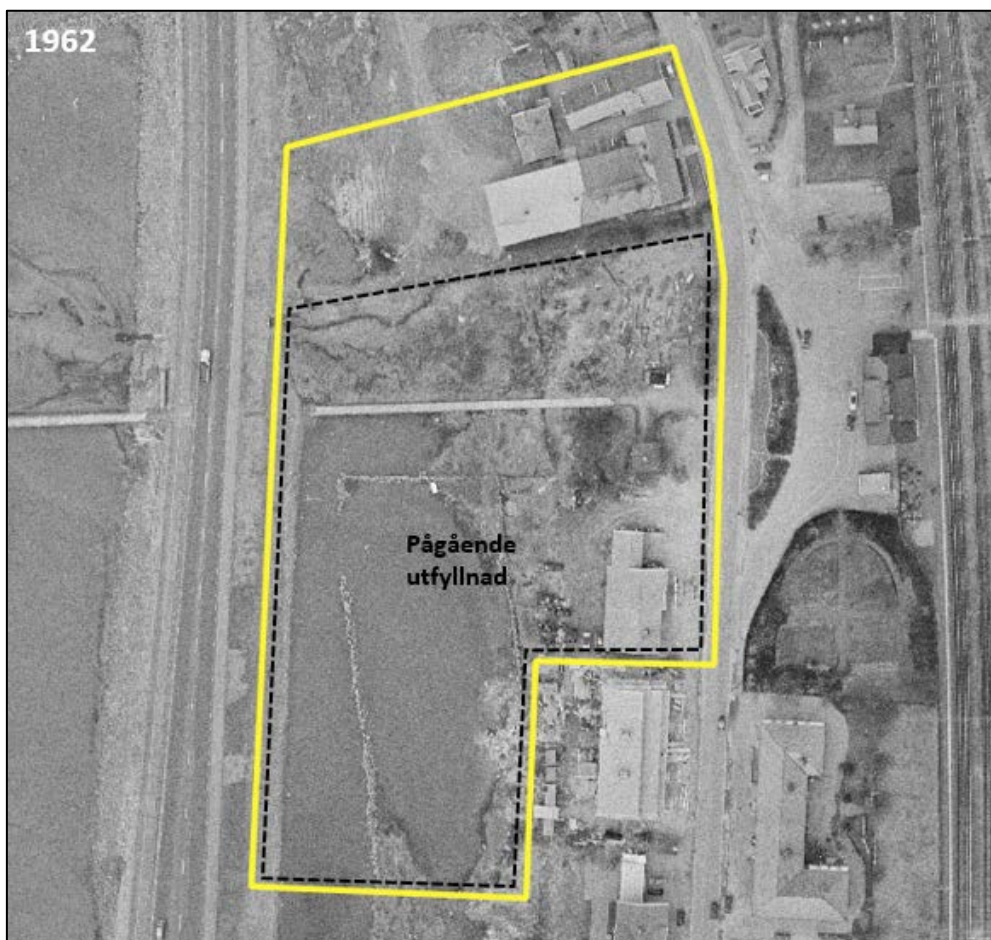
Figur 5. Historisk flygbild från 1962 som visar pågående utfyllnad. Källa: Lantmäteriet.

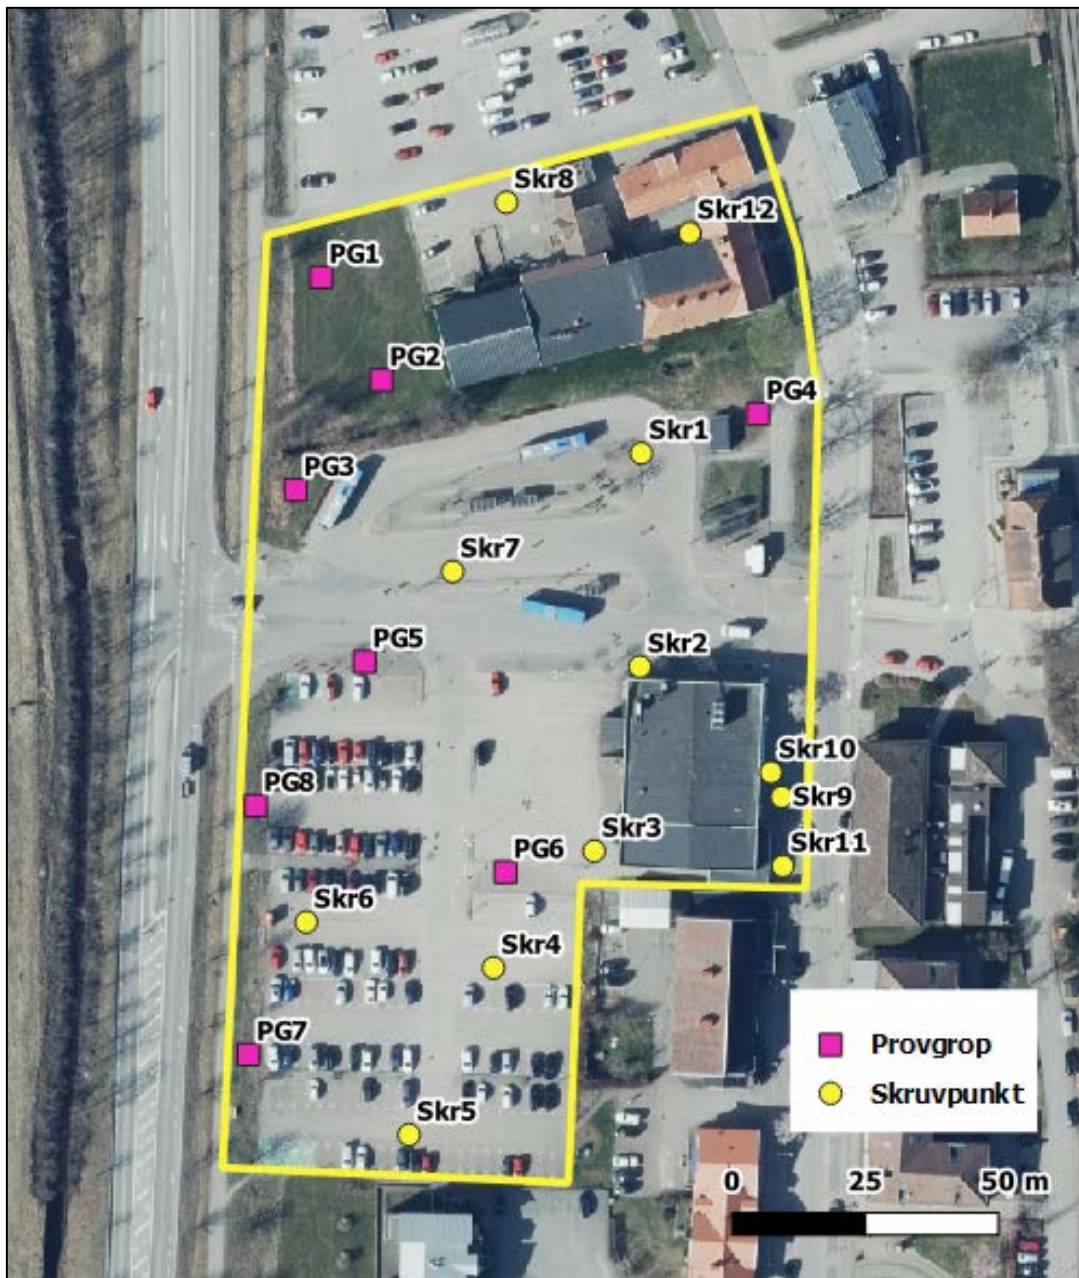
Figur 10. Flygbild över planområdet och förslag till provtagningar. Skrupunkter markerat med gult, provgropar markerat med rosa.

I *Figur 10* redovisas förslag till provtagningsplan. Förslagsvis utförs provtagning genom skruvborrsprovtagning med borrhandsvagn i kombination med provgroppsgrävning med grävmaskin. För mark som till stor del antas utgöras av fyllning med inblandat avfall rekommenderas generellt provgropar. Grävning av provgropar med grävmaskin ger en tydligare bild av fyllnadsmassornas utseende och karaktär, men på bekostnad av större ingrepp i markytan. Vid provtagning nära vägar, byggnader och ledningar rekommenderas generellt skruvborring.

Förslag till lägen för provgropar har i först hand placerats ut i gräsytor samt på refuger, där de lagade groparna inte kommer att påverka parkeringsplats och vägar. Vid påträffande av grundvatten vid skruvborrningen installeras grundvattenrör. Om möjligt installeras minst fyra grundvattenrör.
