Kulturstråket

Kv. Krummedike 13, 14–15, 16 Uddevalla

Antikvarisk förundersökning, konsekvensbeskrivning, rekommendationer och detaljplaneunderlag

2022-02-18

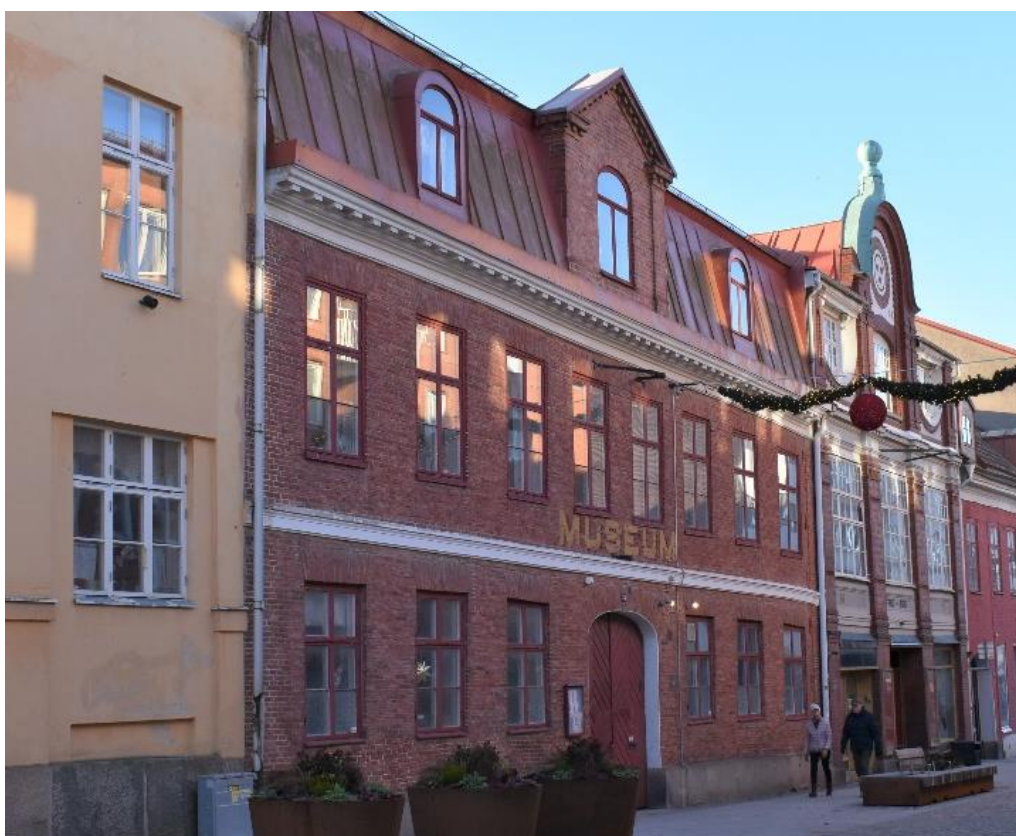
Krummedike 13

(Se bild föregående sida) Gatuhus i två våningar med en senare tillbyggd tredje våning. Huset är troligen uppfört omkring 1808, i det för tiden vanliga holländska röda teglet. Grunden/sockeln är idag av cement, men huset har tidigare haft en sockel av kalksten. Husets fasad har en symmetrisk uppbyggnad med ett centralt placerat genomgående rundbågeformat portvalv. Byggnaden har tre kopplade, utåtgående korspostfönster i trä på var sida om porten och åtta fönster i samma modell på husets andra våning. De båda våningarna skiljs åt av en ljusmålad gesims. Längs takfoten en ljusmålad tandsnittsfris. Det brutna taket är klätt med rödmålad falsad plåt. Mitt fram på taket finns en frontespis med rundbågeformat fönster, dekorerad med tandsnittsfris samt sidoställda pilastrar. Frontespisen flankeras av två mindre takkupor, även de med rundbågeformade fönster.

- Tillsammans med omkringliggande byggnader ingår huset i en sammanhållen karaktärskapande byggnadsgrupp med mycket höga kulturhistoriska värden.
- Byggnaden tillhör den äldsta gruppen byggnader i centrala Uddevalla, som uppfördes under stadens återuppbyggnadstid strax efter branden 1806.

- Huset är exteriört mycket välbevarat och är uppfört i det holländska tegel som var ett vanligt förekommande byggmaterial under tiden strax efter stadsbranden, då teglet under en period kunde importeras tullfritt från Holland.

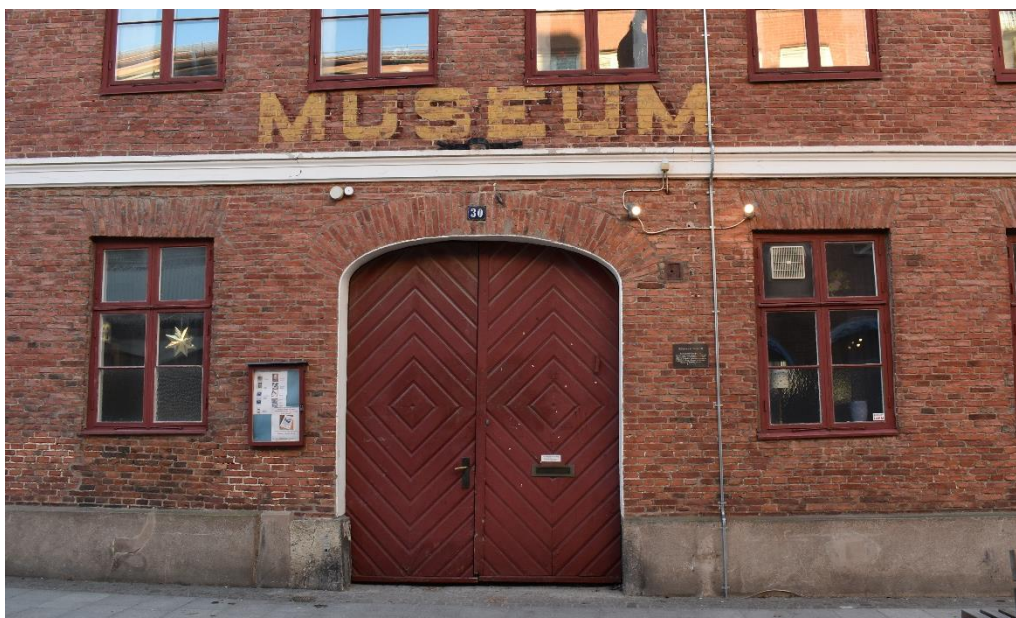
Gatufasadens fönster och portdörr är rödbrunmålade. Över porten återfinns texten "MUSEUM".

- Portarna kan tänkas vara öppna och uppställda när verksamheten är igång. Det kan leda till behov av en inre ”värmeluss” i portgången, det vill säga någon form av inre port/dörr/glasvägg. Denna måste i så fall utformas med stor omsorg i sitt detaljutförande.
- Energieffektivisering av fönster mot gågatan: Detta bör ske genom renovering av befintliga fönster och komplettering med exempelvis lågemissionsglas i innerbågarna. Fönstren ska inte bytas ut.
- Komplettering av skyltning: Utformas med stor omsorg och hänsyn till karaktären hos befintlig fasad. Texten ”MUSEUM” ska bevaras.

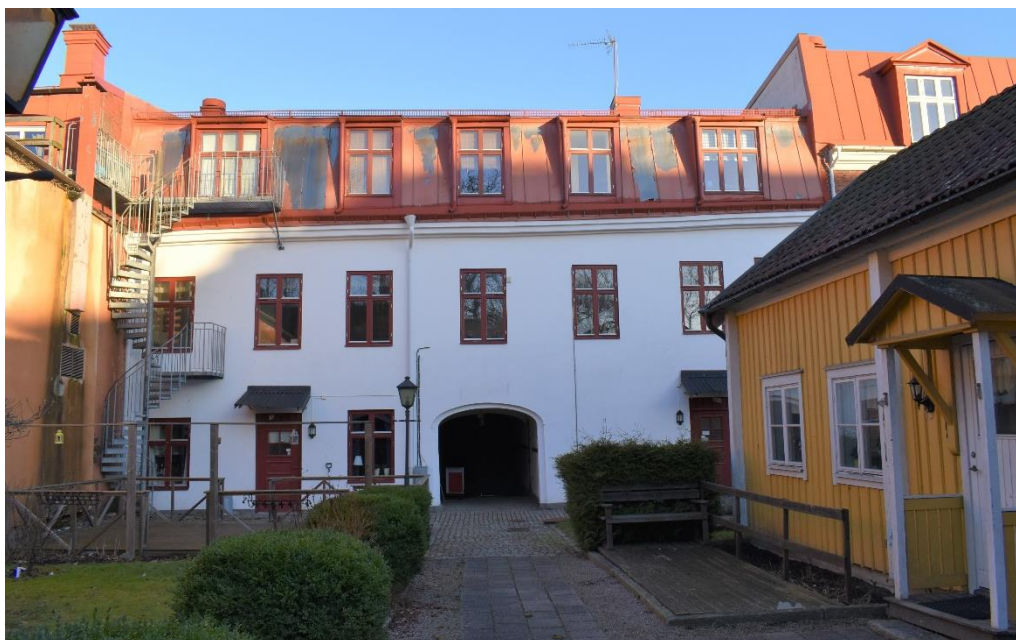
Gårdsfasaden är vitputsad och har ett enkelt arkitektoniskt uttryck. På det brutna taket, som är klätt med röd falsad plåt, finns fem takkupor. Fönstren mot gården utgörs av korspostfönster utan spröjs. Fönstren ersatte de äldre fönstren under perioden 2013–2015 och tillverkades med de äldre fönstren som förlagor. En brandtrappa är placerad i anslutning till husets västra hörn och har åtkomst både från andra och tredje våningen.

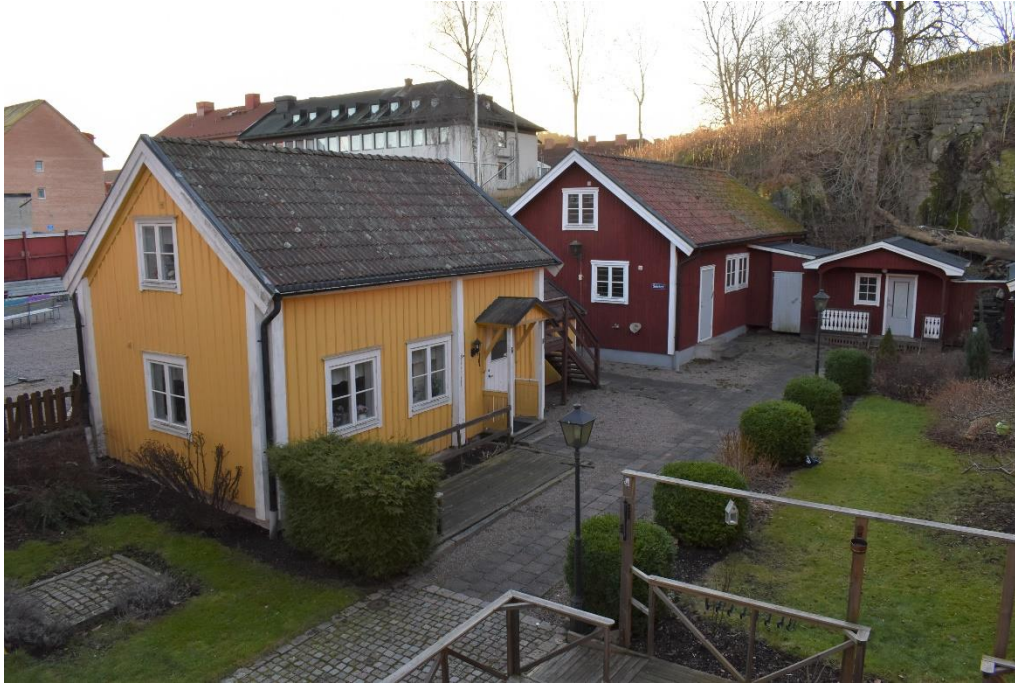
Den inneslutna gårdsmiljön som skapas genom mötet med Agneberget (Klocktornsberget) i söder och den större putsade byggnaden på grannfastigheten i väster har en tydlig rumslighet. På innergården ligger den gamla vaktmästarbostaden och det gamla magasinet (snickeri för Lotcen). Dessa är med och skapar innergårdens rumslighet, genom sin placering. Marktäckningen består av gatsten, kvadratiska stenplattor samt gräsmattor med formklippta buskar.

- Den inneslutna gårdsmiljön är en god representant för stadens innergårdar och besitter därmed höga kulturhistoriska värden. Den gamla vaktmästarbostaden och det gamla magasinet/snickeriet är även de, genom sin placering på fastighetens östra del, med och skapar innergårdens rumslighet.

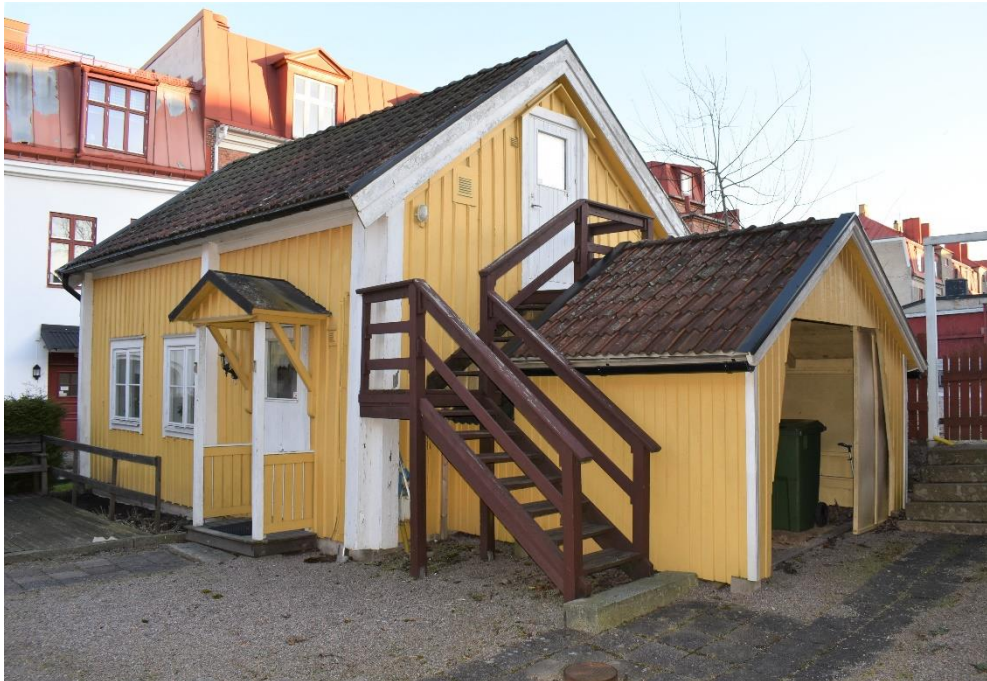
Vaktmästarbostaden är troligen uppförd (eller ditflyttad) under 1800-talets andra hälft. Grunden är putsad och fasaden är klädd med äldre stående gulmålad locklistpanel (rödmålad mot Krummedike 14–15). Vid något tillfälle har fasaden tilläggsisolerats. Knutlådorna har då flyttats ut och rymmer därför inga knutar längre. Byggnaden har tvåluftsfönster med spröjs och i byggnadens södra hörn är entrén med entrétak placerad. I anslutning till södra gavel finns en tillbyggd förrådsdel samt en trappa till övervåningen. På taken ligger tvåkupigt lertegel.

Vaktmästarbostaden på gården finns med på karta från 1890, men byggnadsår är okänt. Uppgifter i Uddevalla museums årsberättelse 1932 pekar på att den då gjordes om till museilokaler, och att vaktmästarbostad anordnades i en annan byggnad. På 1970-talet, eller möjligen 1960-talet, gjordes byggnaden om till snickeri för utställningsbygge. Huset har tilläggsisolerats, grunden har putsats, och dörren har flyttats. Knutlådorna har vid fasadrenoveringen flyttats ut och döljer inte längre knutarna.

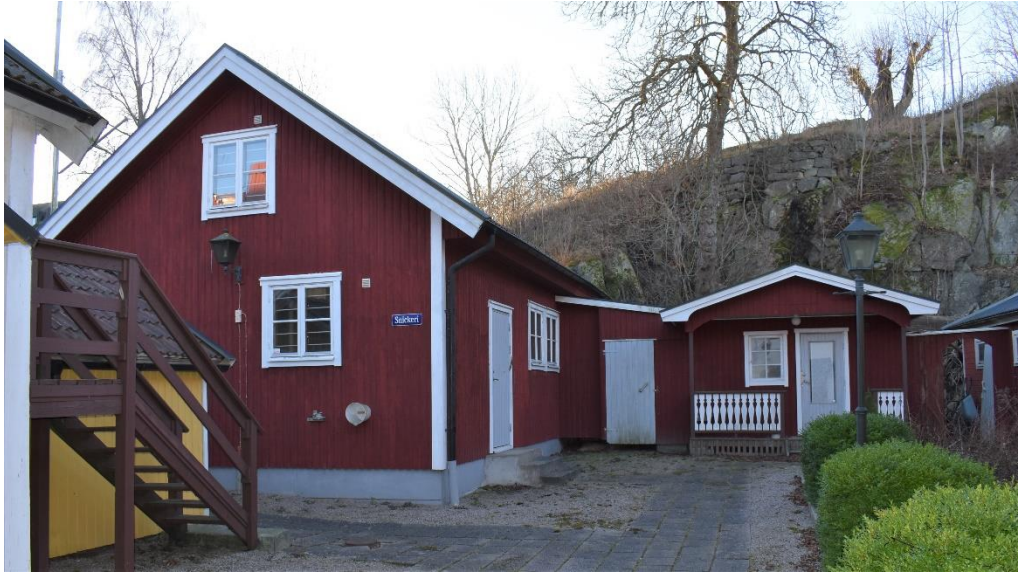
Magasinet/snickeriet är troligen uppfört under 1800-talets andra hälft. Grunden är putsad och fasaden är klädd med senare tillkommen stående rödmålad locklistpanel. Byggnaden har tvåluftsfönster med spröjs och på taket ligger tvåkupigt lertegel. I anslutning till byggnadens södra del finns en tillbyggd frigebod samt en friliggande bod.

Den röda längan innanför vaktmästarbostaden fungerade som snickeri för Lotcen, men var ett magasin för museet. Byggnaden finns med på kartan från 1890, men dess ålder och ursprungliga funktion är oklar. Den har vid tillfälle fått ny fasadpanel.

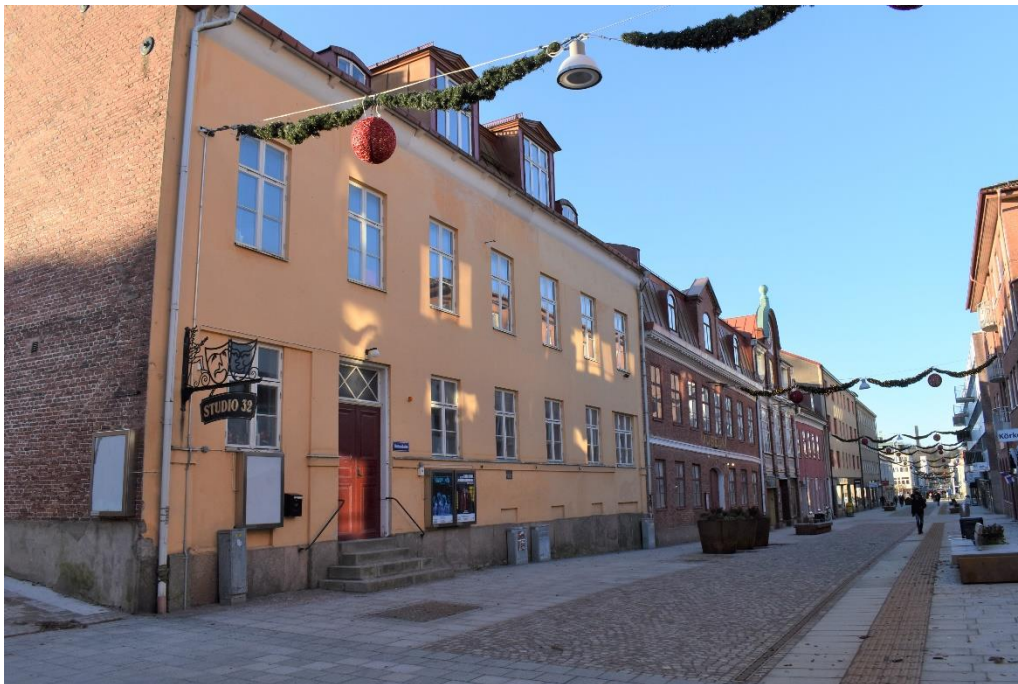
Krummedike 14–15

Gatuhus i två våningar med inredd vind. Byggår är inte känt men huset är med säkerhet uppfört före 1870-talet och senast före mitten av 1800-talet. Grunden/sockeln utgörs av kvaderhuggen granit Husets gatufasad är putsad och ljus avfärgad. Byggnaden har kopplade, utåtgående vitmålade korspostfönster med spröjs i de nedre lufterna. Taksprånget utgör en välvd övergång i ljus puts. Taket är täckt med falsad plåt och har två större och två mindre takkupor.

- Tillsammans med omkringliggande byggnader ingår huset i en sammanhållen karaktärskapande byggnadsgrupp med mycket höga kulturhistoriska värden.
- Byggnaden tillhör möjligen den äldsta gruppen byggnader i centrala Uddevalla, som uppfördes under stadens återuppbyggnadstid årtiondena strax efter branden 1806. Synligt tegel i gårdsfasaden pekar mot detta, men i varje fall är huset inte yngre än 1800-talets mitt.

- Husets höga kultur- och byggnadshistoriska värde motiveras också av att Gatusidans utseende i princip är bevarat sedan 1915. Gårdssidan vittnar om ett antal utbyggnader från 1915, vilka även de är byggnadshistoriskt intressanta då det berättar om olika tiders utbyggnadsbehov.

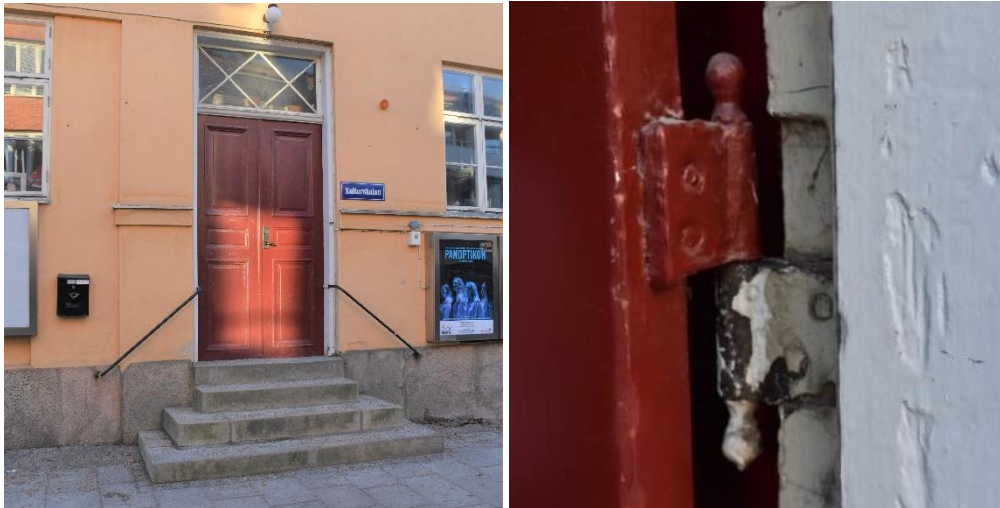
Entrén med dubbeldörrar är placerad i byggnadens östra del. Över dörrarna sitter ett krysspröjsat överljusfönster. I anslutning till entrén finns en granitrappa och på var sida om entrén återfinns två smidesledstänger. Gångjärnets utformning var vanligt förekommande under 1800-talets första hälft.

- Entrédörren med detaljer såsom gångjärn samt anslutande överljusfönster med småspröjs, ledstänger i smide och granittrappan som sträcker sig ett stycke ut på trottoaren stärker ytterligare byggnadens kulturhistoriska värde.

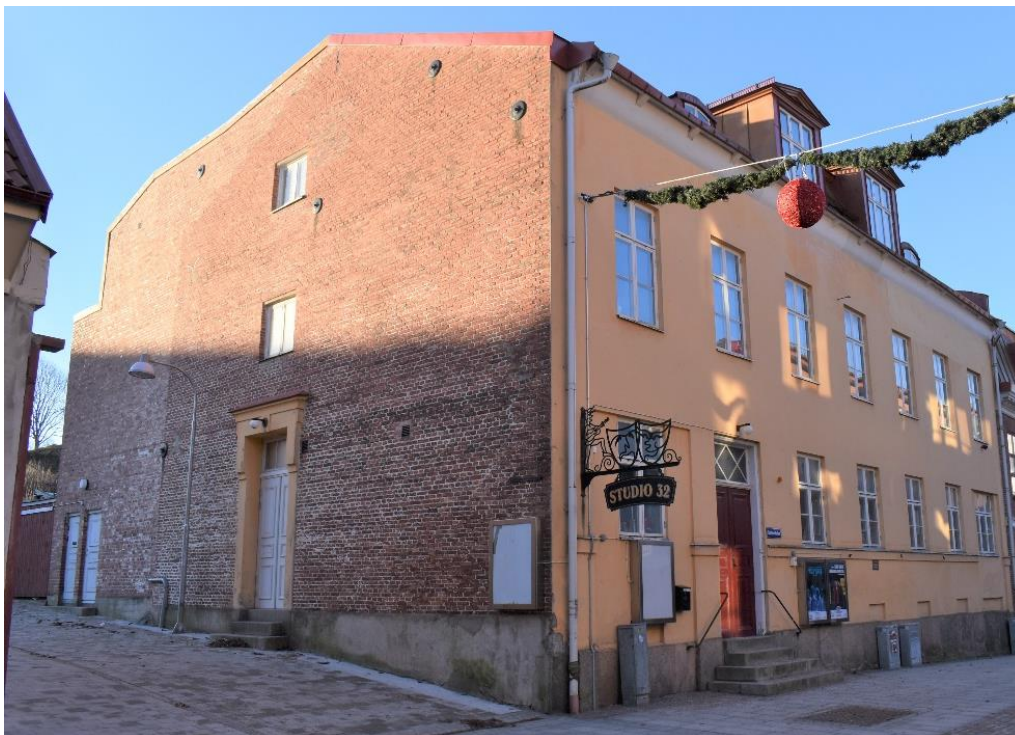
På gaveln finns ytterligare en entré med portal och granitrappa samt trappfönster på de två våningsplanen. I gavelns södra hörn finns två senare tillkomna parställda dörrar. På fasaden finns dessutom ett antal ankarjärn i olika former samt en murad valvbåge som troligen är spår av ett tidigare fönster. Genom tydliga färgskillnader i det äldre teglet jämfört med det senare tillkomna, framträder tydligt den ursprungliga husformen.

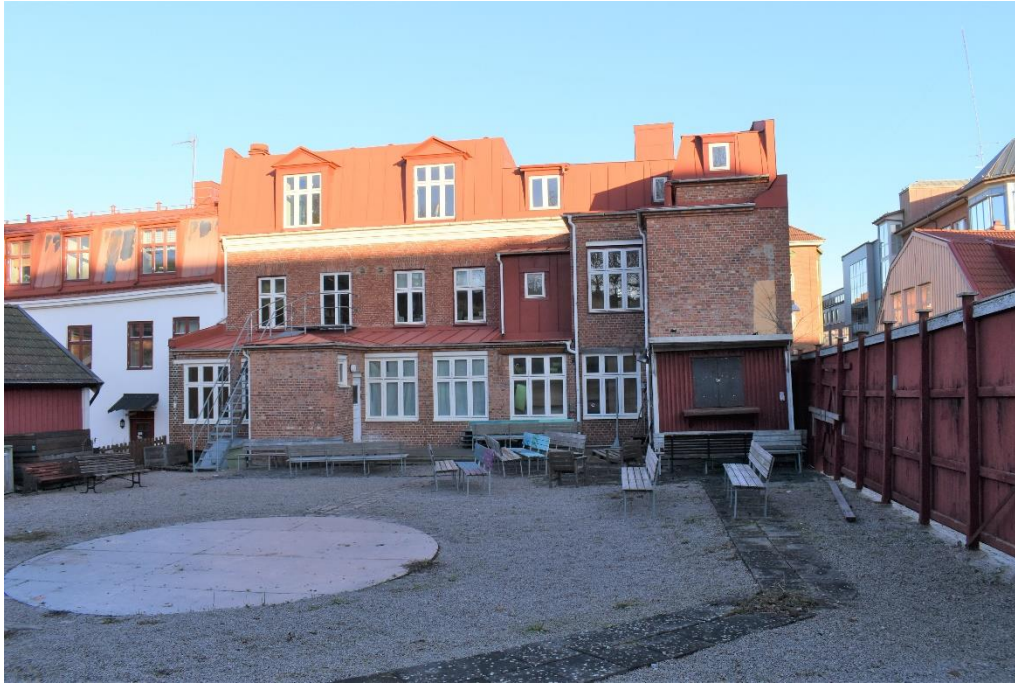
Den västra delens andra våning av gårdssidans fasad, utgörs av rött tegel med samma utseende vad gäller tegelstorlek och murningssätt som teglet på gatufasaden på Krummedike 13. Teglet kan därmed vara från samma tid. Fasaderna på gårdssidans tillbyggnader utgörs även de av rött tegel. På takfallet finns fönster i olika storlekar samt två större takkupor. Taket och en mindre del av fasadens utbyggnader är klätt med röd falsad plåt. En brandtrappa har sin utgång från ett av fönstren på andra våningen. Innergården är grusad.

- Det holländska teglet som är synligt i den ursprungliga fasaden åt gårdssidan samt på gavelns ursprungliga del är ett vanligt förekommande material i Uddevalla under tidigt 1800-tal och utgör ett av byggnadens stora kulturhistoriska värden.

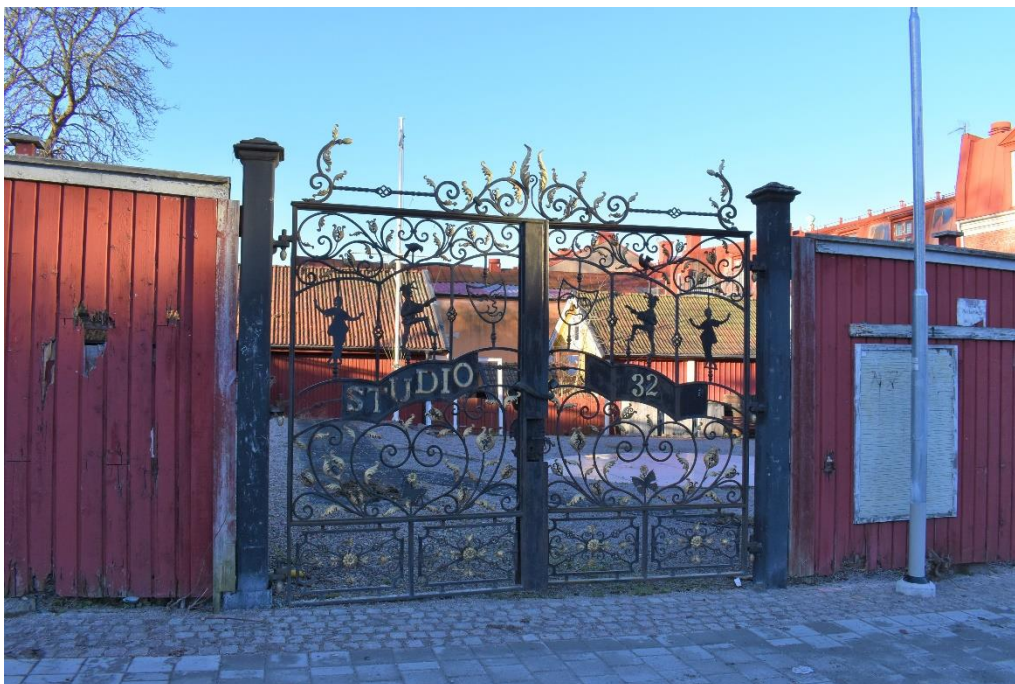
Ett rödmålat plank samt en gårdsgrind i smide finns på fastighetens östra sida. Grinden är dekorerad med texten "STUDIO 32", vilket tydligt knyter grinden till verksamheten på platsen. Grinden är gjort av smeden Mats Carlsson och sattes upp inför uppsättningen "Jeppe på berget" 2011.

Gårdsgrinden i smide med texten ”STUDIO 32” knyter an till verksamheten på platsen och har därmed ett värde, även om den inte är tillräckligt gammal för att betraktas som historiskt värdefull.

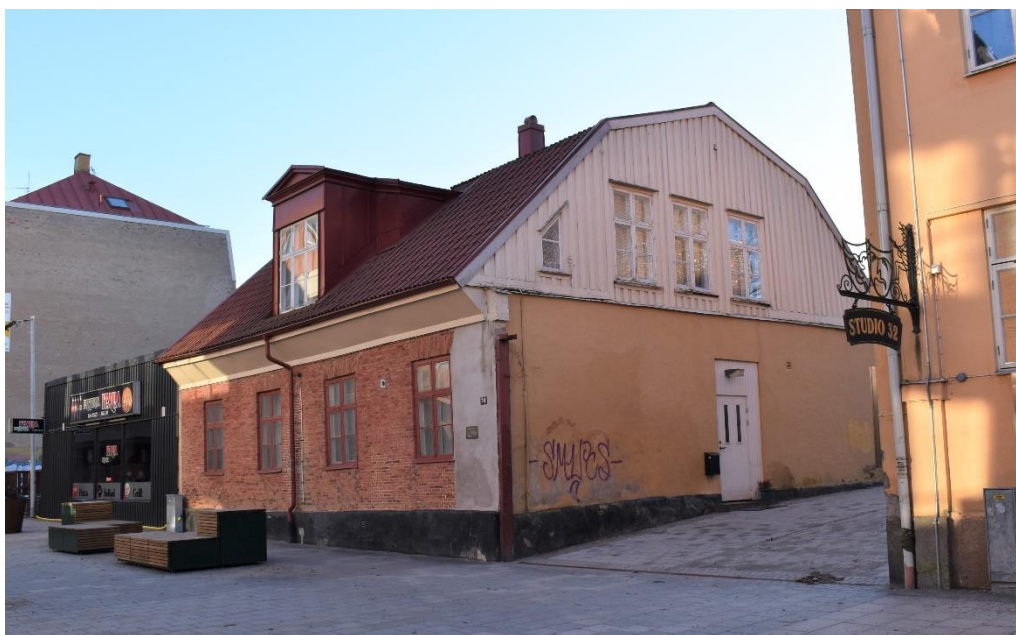
Krummedike 16

Gatuhus i en och en halv våning. Huset benämns Sillgrenska huset och är troligen uppfört någon gång under perioden 1808–1812, i det för tiden vanliga holländska röda teglet. I byggnadens västra hörn finns en senare putslagning. Grunden/sockeln mot gatan är putsad och svartmålad. Byggnaden har kopplade utåtgående rödbrunmålade korspostfönster i trä. På det brutna taket ligger tvåkupigt lertegel. På taket finns också en stor plåtinklädd takkupa med spröjsat fönster. Takfoten har under senare tid klätts in med ljus färgad plåt.

- Tillsammans med omkringliggande byggnader ingår huset i en sammanhållen karaktärskapande byggnadsgrupp med mycket höga kulturhistoriska värden.
- Byggnaden tillhör den äldsta gruppen byggnader i centrala Uddevalla, som uppfördes under stadens återuppbyggnadstid strax efter branden 1806.

- Huset är exteriört mycket välbevarat och är uppfört i det holländska tegel som var ett vanligt förekommande byggmaterial under tiden strax efter stadsbranden.

- Byggnaden är dessutom ett av få kvarvarande hus i den så kallade ”Uddevallastilen” med brutet tak och bred taklist (andra exempel i staden är Hasselbackshuset och Sjömanshusmuseet).

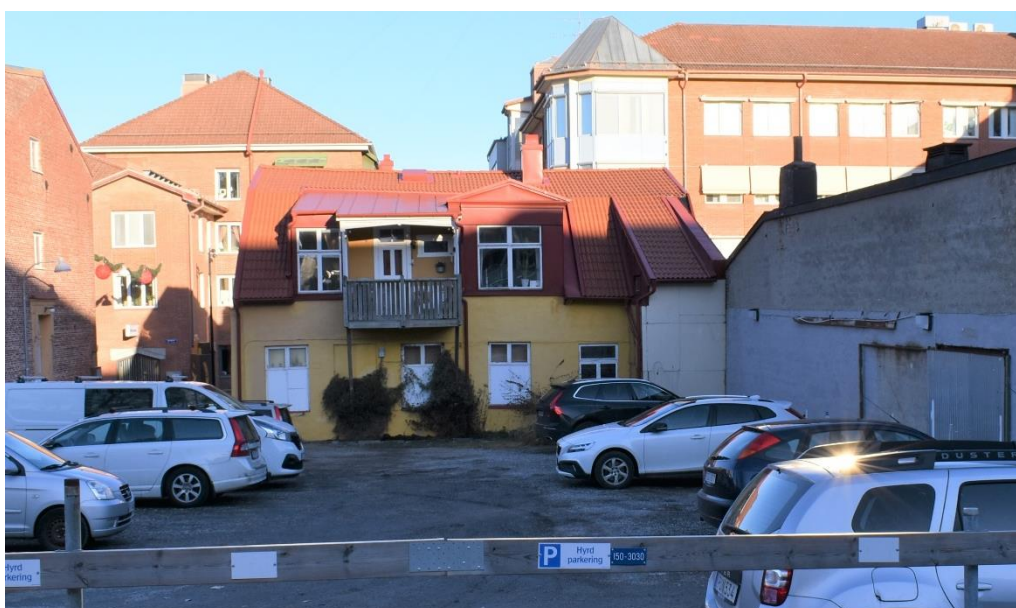
Fasaden mot gården är putsad och ljus avfärgad. Fönstren är av senare modell och delvis igensatta på bottenvåningen. I takfallet finns ett taklyft, en takkupa och fönster i olika storlekar samt ett senare utbytt balkongräcke. Gården används i dag som parkering.

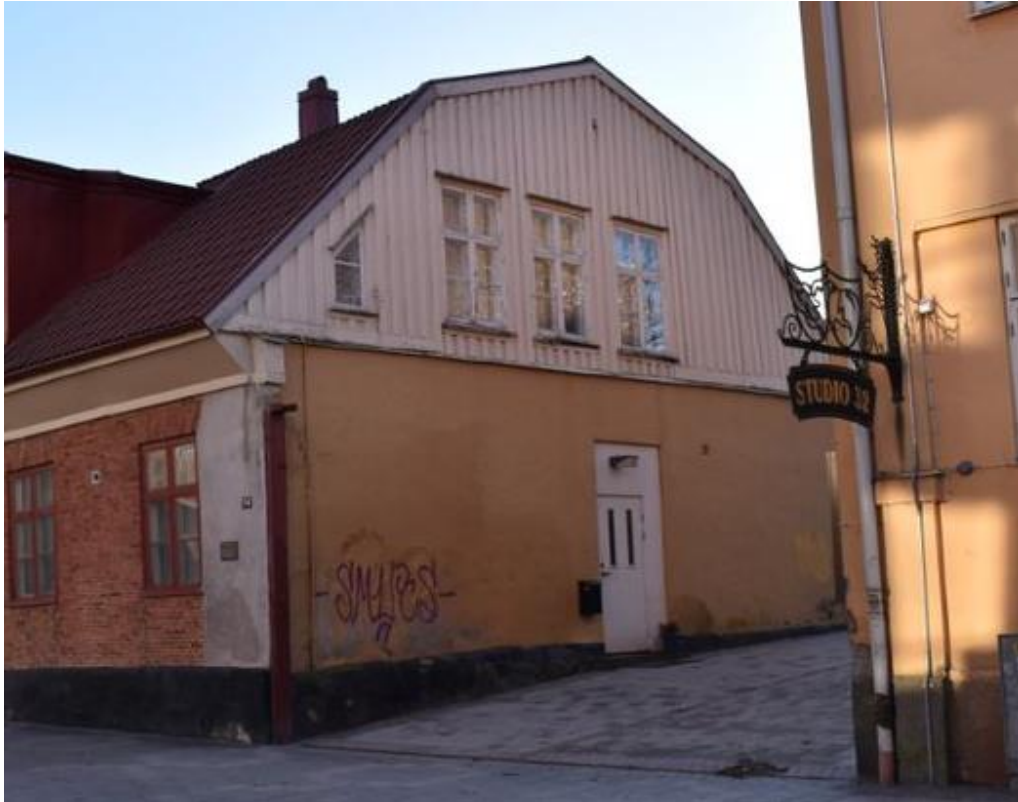
Den västra gavelfasaden är putsad och ljust avfärgad. På gaveln är entrén med dörr av yngre datum placerad. Gavelröset är klätt med ljust målad stående lockpanel och takutsprånget är minimalt. Här finns tre tätt placerade kopplade utåtgående vitmålade korspostfönster i trä samt ett mindre sidofönster. Den motsatta östra gavelfasaden är sammanbyggd med en butiklokal och endast gavelröset med ljust målad stående lockpanel är synligt.

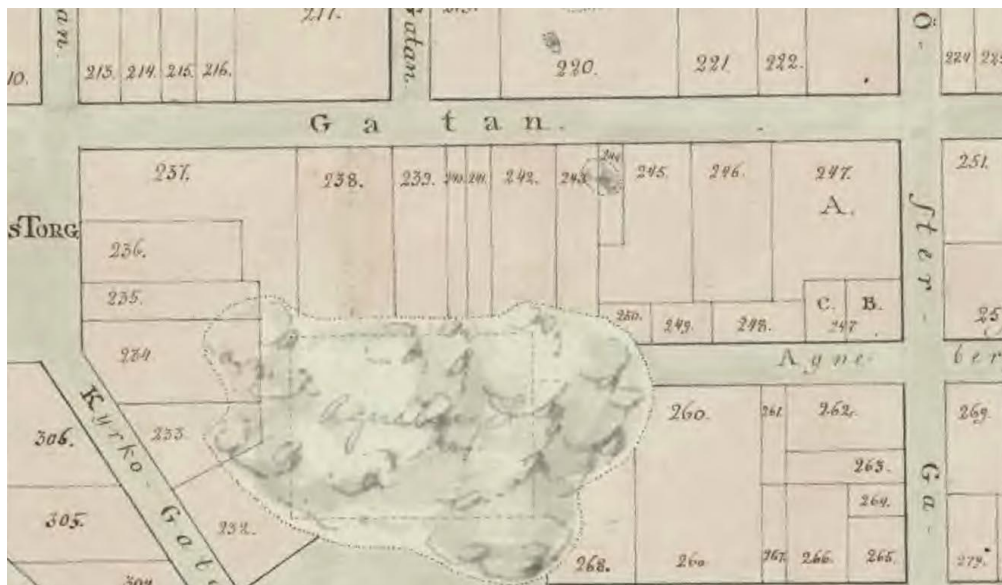
"Charta Öfwer Tomterne Uti Uddewalla" från 1807, som visar att de aktuella fastigheterna har nummer 242, 243, 244 och 245. Enligt tillhörande förteckning framgår följande; "Tomt 242, tengjut -Joh Boström-tomt-747 kvadratmeter-Berg möter gör ojemt djup" (Krummedike 13); "Tomt 243, Glasmästare-Wennergren-tomt-491 kvadratmeter-Berg möter tomt:afräknad" samt "Tomt 244, Timerm: Borgqvists Enka, 135 kvadratmeter-113 qv al. Afräknade för Berget, (Krummedike 14–15); "Tomt 245, Tunbindare Sillgren, 911 kvadratmeter" (Krummedike 16). Utsnitt av karta N128-1:14. Källa: Lantmäteriet, Historiska kartor.

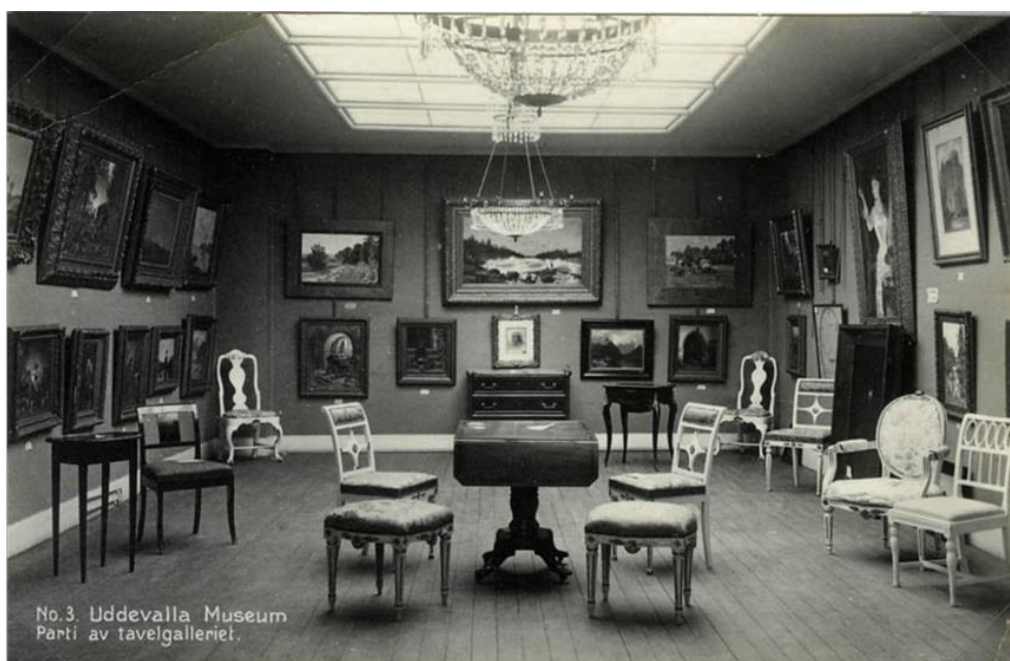
Interiörbild från Uddevalla museum. Salen belyses genom ett glasat ljusintag i taket. Detta har senare satts igen. Källa: Bohusläns museums arkiv.

Mot 1800-talets slut kom en rad reparations- och renoveringsarbeten till stånd, bland annat ett helt eller delvis utbyte av fönster och dörrar. Det uppglasade ljusintaget på taket har antingen tagits upp vid detta tillfälle eller redan runt 1863 då museet flyttade in.

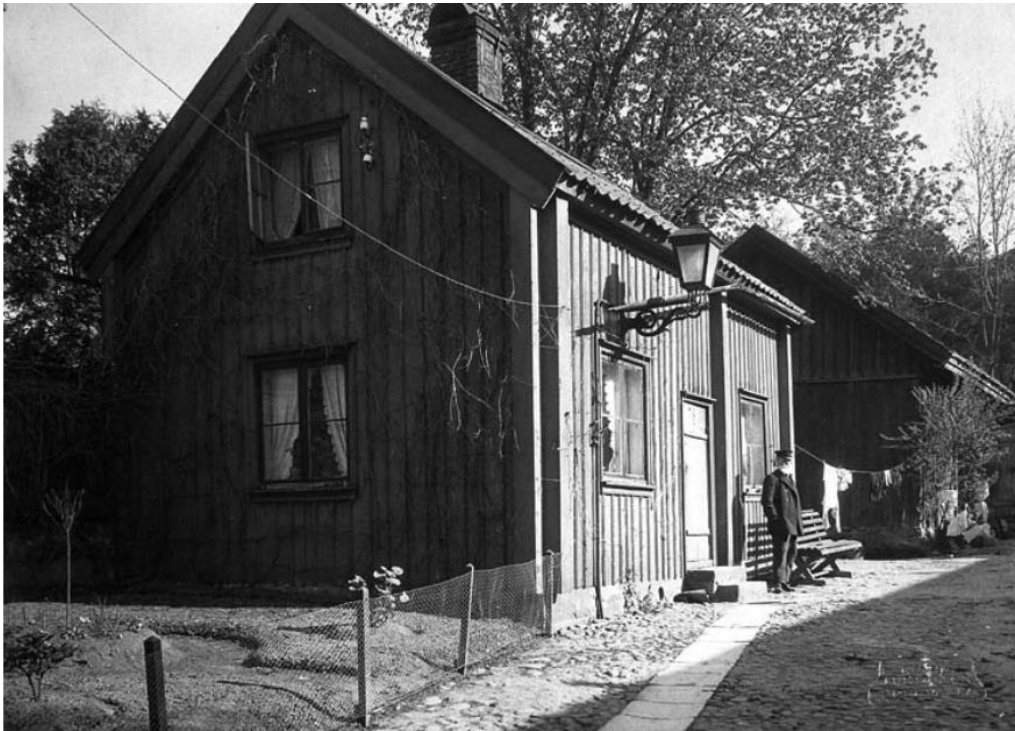
Den gamla vaktmästarbostaden närmast i bild, samt det gamla magasinet/snickeriet. På bilden även vaktmästare Peter Magnus Palmquist (1845–1931). Foto före 1927, bilden är beskuren. Källa: Bohusläns museums arkiv.

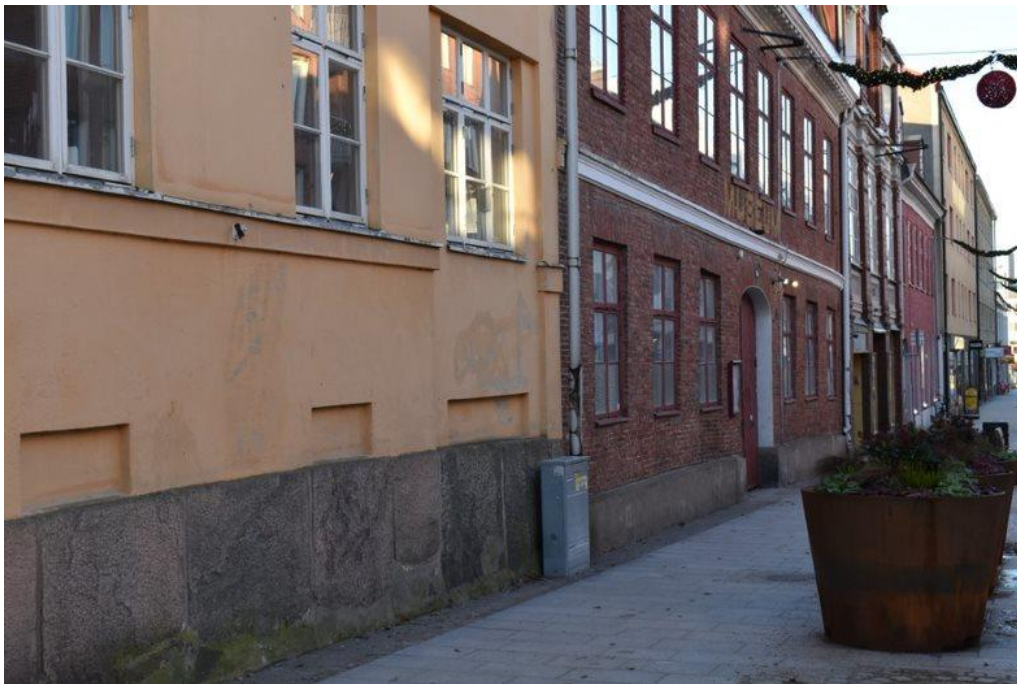
Enligt uppgift fanns det tidigare en portöppning på den plats där det idag finns en grund nisch och ett fönsterparti.

"På 1800-talet fanns en stor portöppning mot gatan i husets västligaste del, med troligen genomgående portvalv in på gården. Obekant när detta sattes igen och byggdes om till rum, men det har skett åtminstone före 1915, då en ritning visar en stor fönsteröppning på platsen för porten".

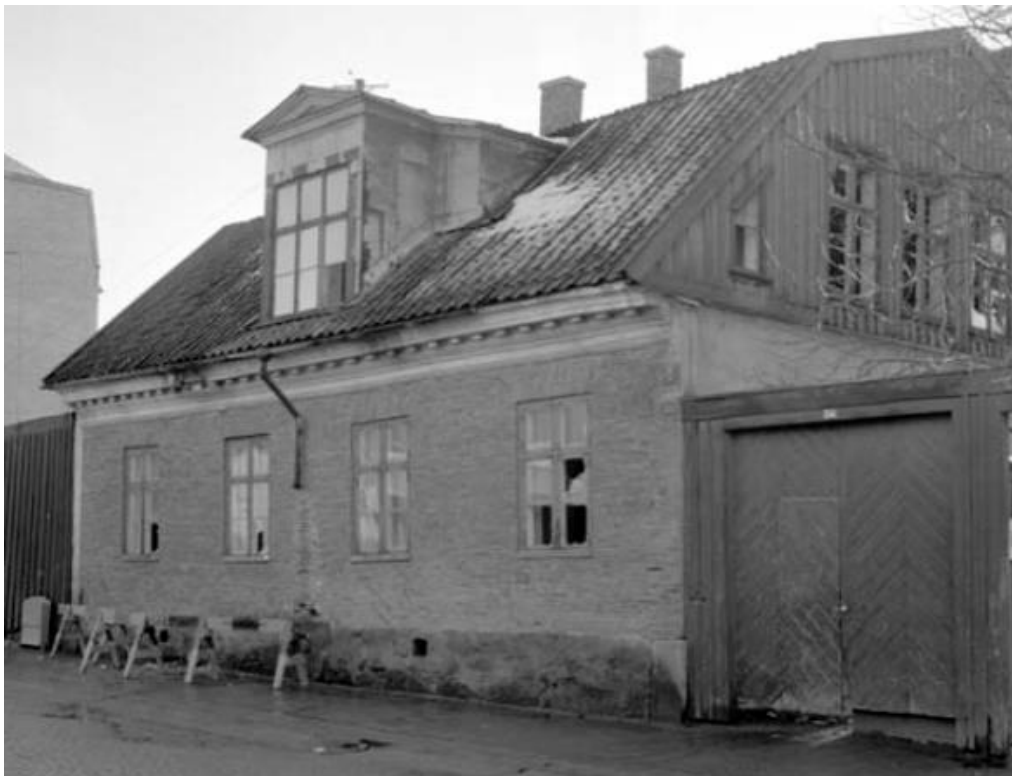
Enligt foto från 1959 hade takutsprångets listverk en tandsnittsfris vilken troligen finns kvar (i dåligt skick) under den senare tillkomna plåtinklädnaden. Källa: Bohusläns museums arkiv.

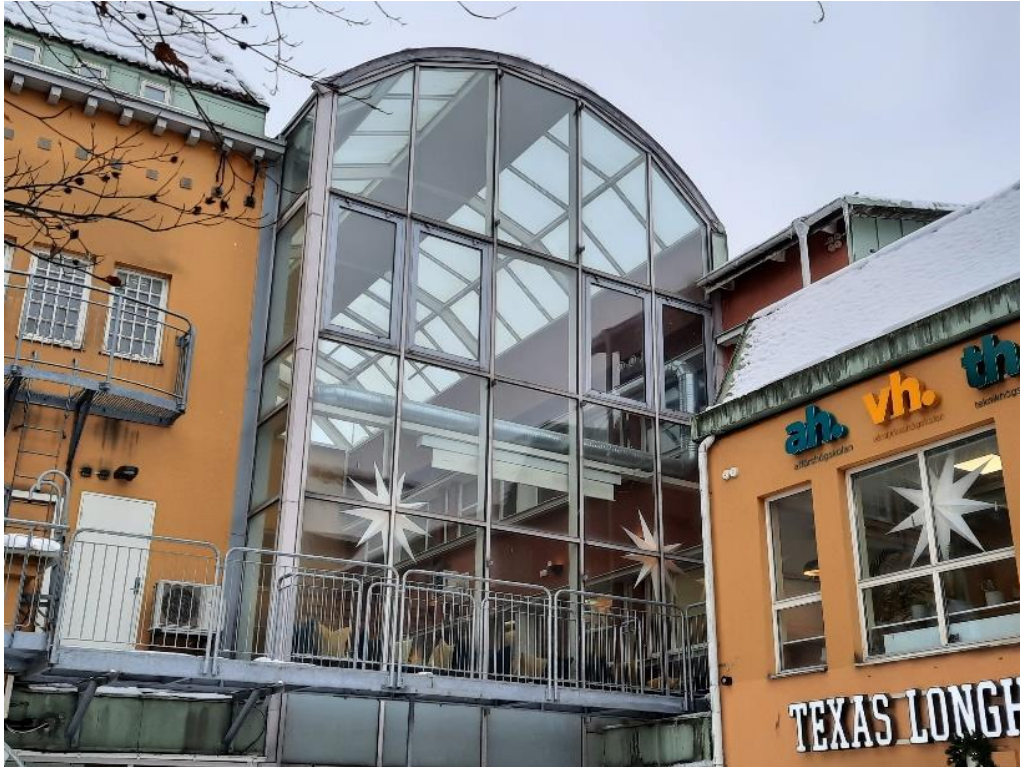
Inglasning vid Kochska gränden. Exempel på hur inglasning kan bli. Kraftigare dimensioner, speglingseffekt som gör att man inte ser husfasaden innanför tydligt, samt också eventuellt behov av ventilationsanläggning.

Det är inte en självklarhet att en inglasning i verkligheten blir så lätt och transparent. Glaset kan också komma att reflektera omgivningen, snarare än att visa insidan. Det får till följd att det exteriört sett kommer vara själva glasbyggnaden som upplevs, snarare än det som finns innanför.

Det sannolika är alltså att inglasningen kommer upplevas som en ny självständig byggnadskropp.

Här finns en risk för negativa konsekvenser för miljön som helhet. Slutsatsen är därför att mycket omsorg måste läggas vid dess egen gestaltning så att den i sig blir ett acceptabelt tillskott i miljön. Detta kräver sannolikt att det sker en projektering parallellt med planarbetet, och att det finns visualiseringar som är förankrade i framprojekterade underlag.

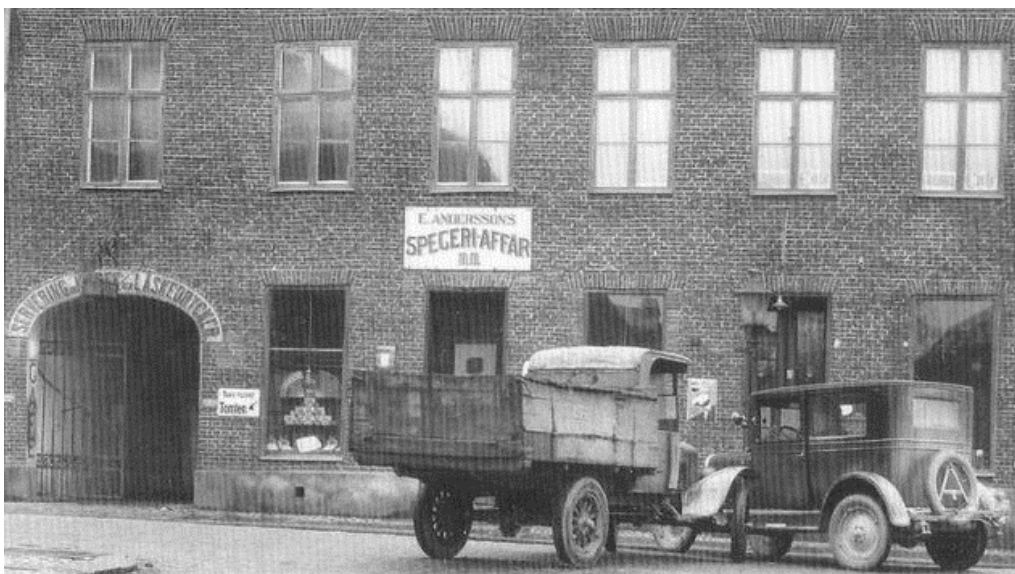
En möjlighet är att utforma skylten i anslutning till portöppningen, likt den som fanns på fastigheten Krummedike 31. Äldre foto ur Bohusläns museums arkiv. Bilden är beskuren.
