Bergteknisk undersökning

Resteröds strand 2:6 Ljungskile, Uddevalla kommun

Bergab – Berggeologiska Undersökningar AB

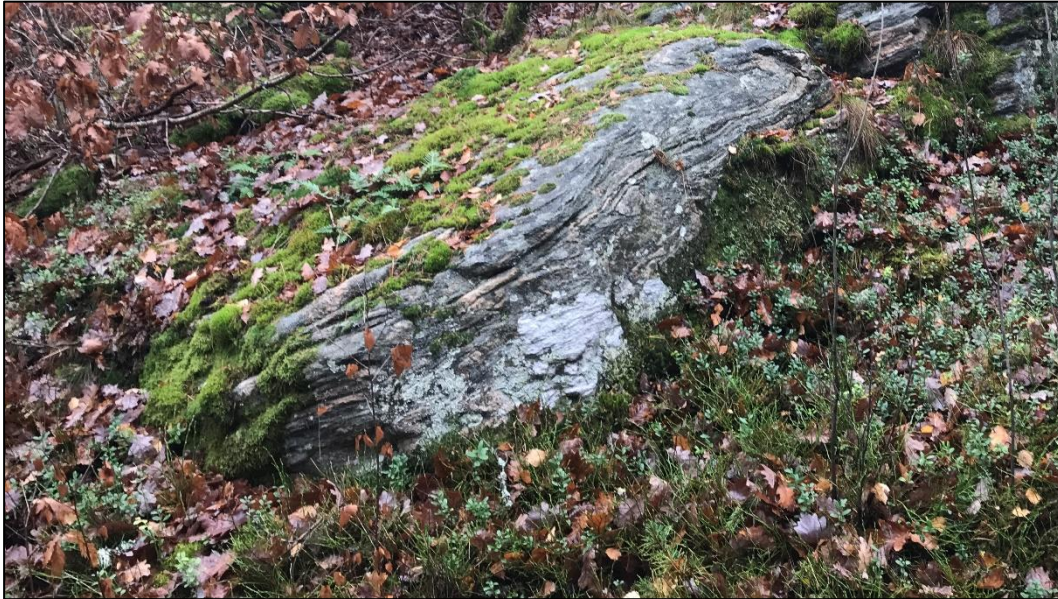
Berggrunden utgörs av en medelkornig rödgrå granitisk gnejs (Figur 2).

Berggrunden i detaljplaneområdet är bara ställvis blottad vilket försvårar exakt mätning av sprickmönster och generella sprickriktningar. Vid den ytliga kartering som utförts uppskattades sprickmönstret generellt vara storblockigt berg med blockkantlängd 0,6-2 m eller massivt berg. Foliationen är tydlig och sprickavståndet är ställvis litet i bergets förskiffringsplan, med ett sprickavstånd på < 20 cm.

Figur 2. Förekommande bergart: rödgrå gnejs.
