# Resteröds trikåfabrik

## Antikvarisk förundersökning

Simmersröd 1:81

Uddevalla socken och kommun

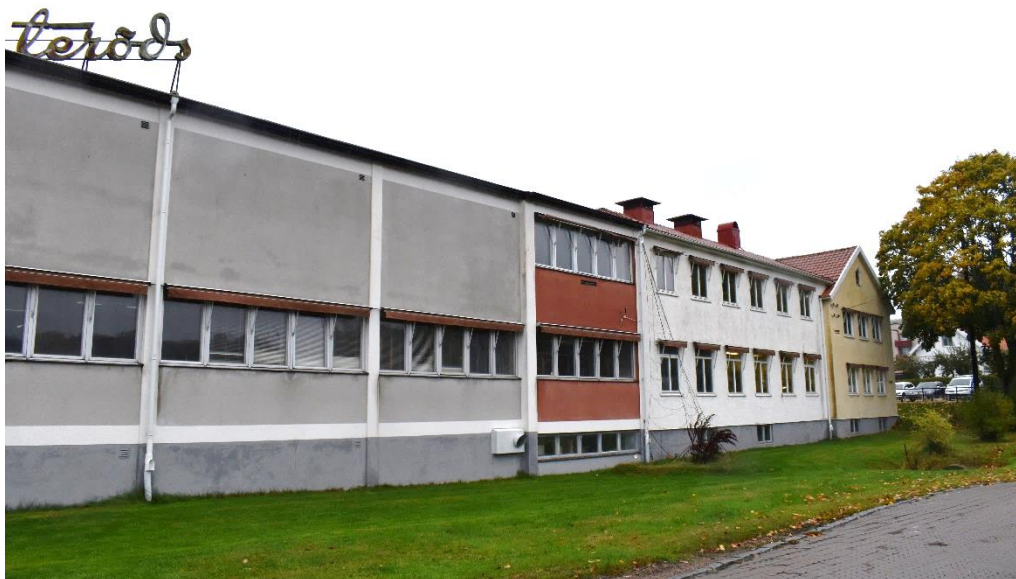
*Den putsade fabriksbyggnaden är uppförd i två våningar med källare och är tillbyggd vid olika tidpunkter. (Med fabriksbyggnad avses även den äldsta del som i denna rapport också kallas Villa Cederström) Fotot visar den östra delen av den södra fasaden på fabriksbyggnaden med den äldsta huskroppen längst till höger. I vinkel till den ligger tillbyggnader från 1942 respektive 1960-talet. Dessa delar har putsade fasader i olika kulörer.*

- Trikåfabriken bör bevaras.
- Den putsade fabriksbyggnadens form och volym bör bevaras.
- De putsade fasaderna bör bevaras, och vid reparationer bör deras utformning bibehållas.
- Resteröds trikå-skylden på taket bör varsamt renoveras och bevaras.
- Nyttillkommande bebyggelse, söder om trikåfabriken bör inte placeras så nära att man inte kan uppfatta sydfasaden i sin helhet.
- Fabriksbyggnadens taktäckning med tvåkupigt lertegel bör bibehållas.
- Den putsade fabriksbyggnadens äldre fönster bör bevaras och renoveras varsamt.
- Villa Cederströms entrédörr bör bevaras.

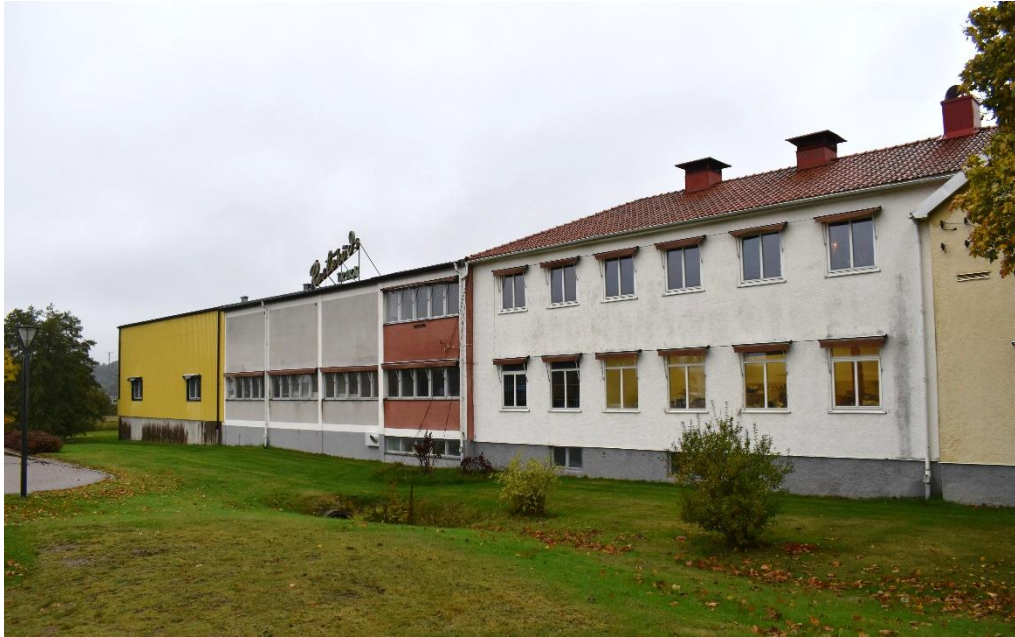
*Den västra delen av den södra fasaden. Längst västerut avslutas längan med en gul lagerhall i plåt. På den äldre delen närmast kameran ligger tvåkupigt lertegel på ett halvvalmat tak, på nästa del ligger takpapp och längst ut ligger korrugerad svart plåt. På byggnadens tak ser man skylten Resteröds trikå.*

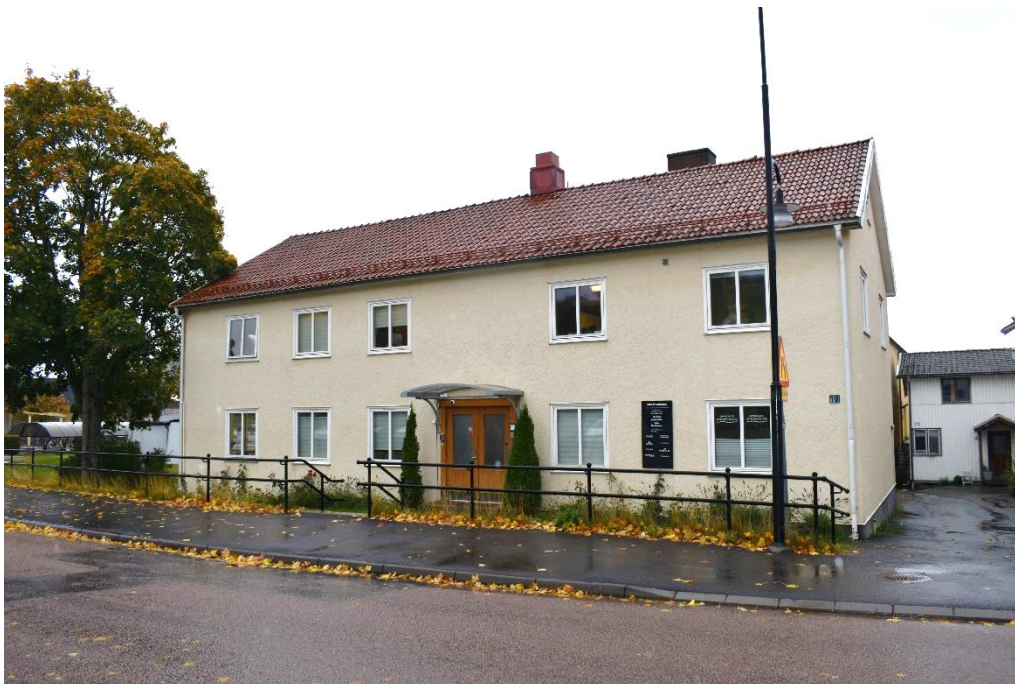
*Den äldsta delen som ligger vid Vällebergsvägen, tidigare kallad Villa Cederström, har beige reveterad fasad och ett sadeltak med tvåkupiga lertegelpannor. Vägnivån har höjts sedan huset byggdes vilket gör att det nu är en trappa ner till entrén.*

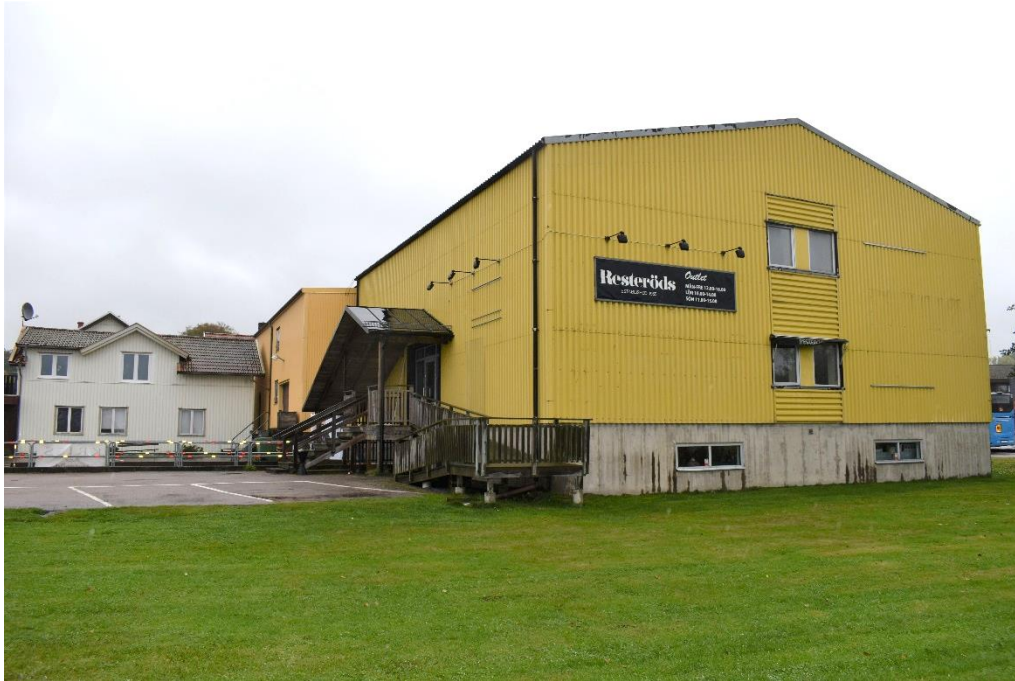
*Den yngsta delen som ligger längst västerut, mot väg 680 och E6 har en fasad av gul korrugerad plåt. Öster om den yngsta delen finns en inbyggd lastkaj i två våningar, även den i korrugerad plåt men med en annan gul kulör.*

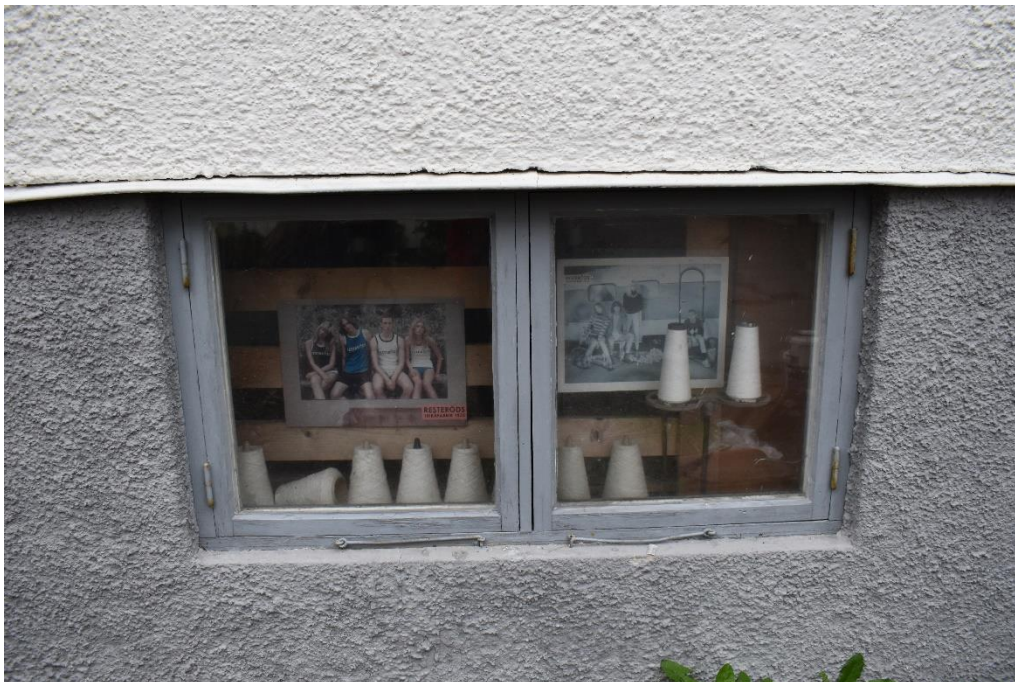
*Många spår från den tidigare verksamheten finns kvar i byggnaden. Inte minst i ett källarfönster mot innergården där trådrullar tillsammans med reklambilder får utgöra en liten utställning.*

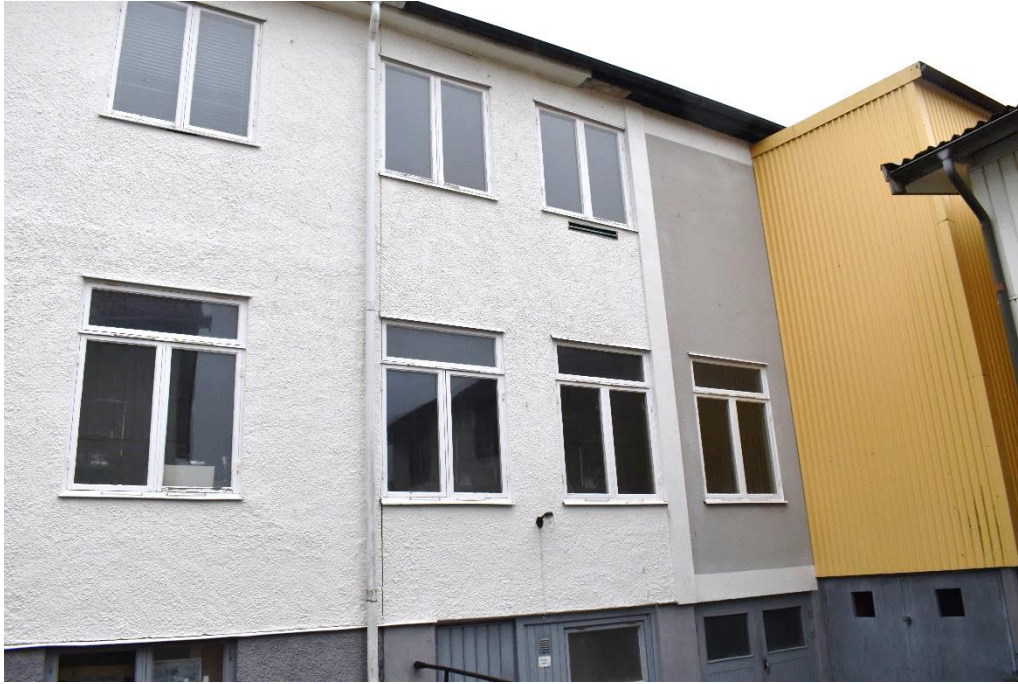
*Den norra fasaden på den putsade fabriksbyggnaden vänder sig mot en innergård som bildas mellan tillbyggnaderna, annexet och gårdshuset. Här finns ännu originalfönster kvar. T-postfönster på nedervåningen som sitter i stickmaskinrummet samt tvåluftsfönster på övervåningen.*

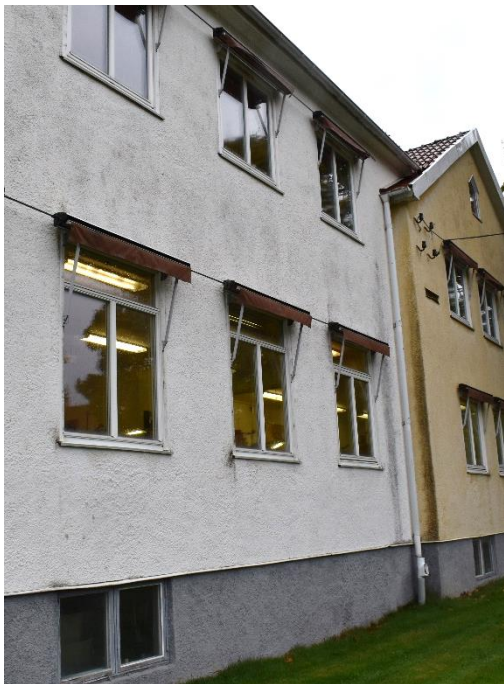
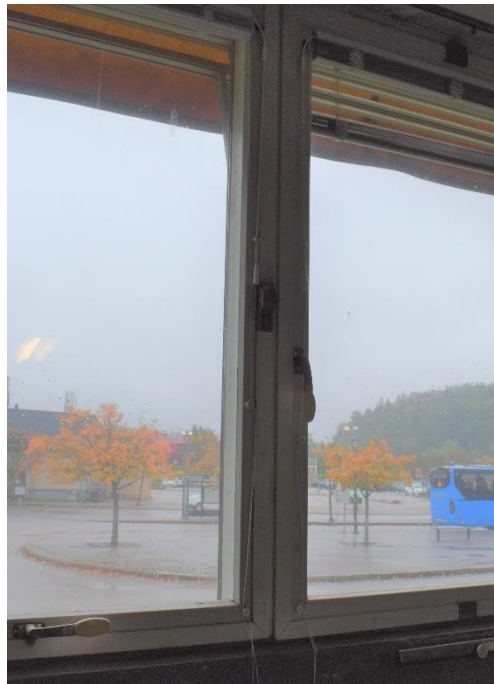
*På södra fasaden har fönstren bytts ut till aluminiumfönster i de äldsta delarna. Medan originalfönstren ännu sitter kvar i tillbyggnaden från 1960-talet.*

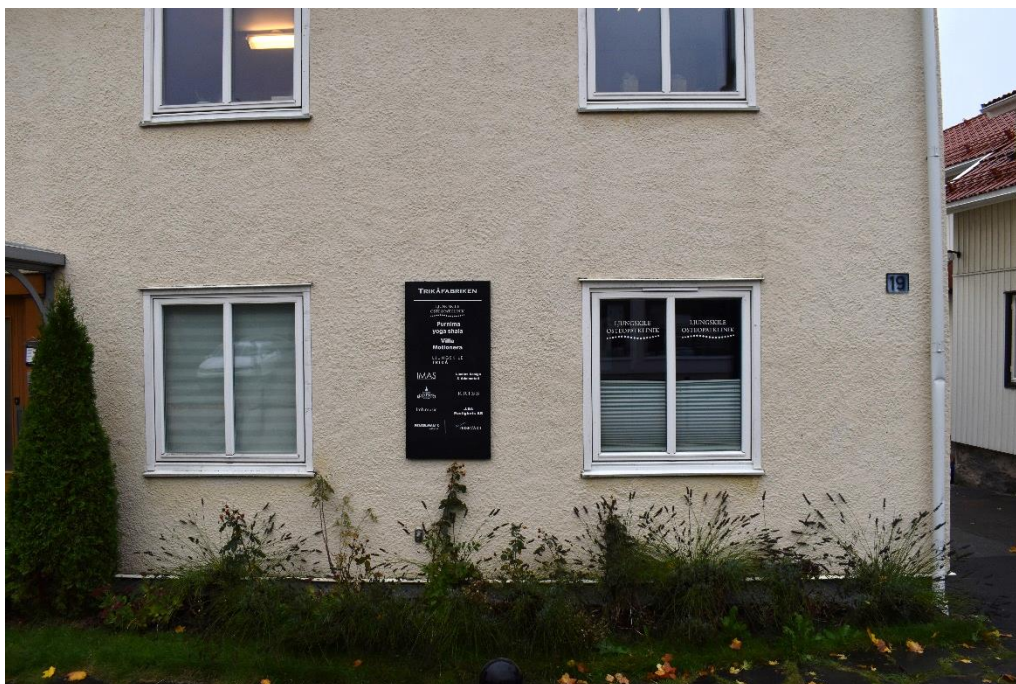
*Nya pivothängda aluminiumfönster i fabriken's äldsta huskropp.*

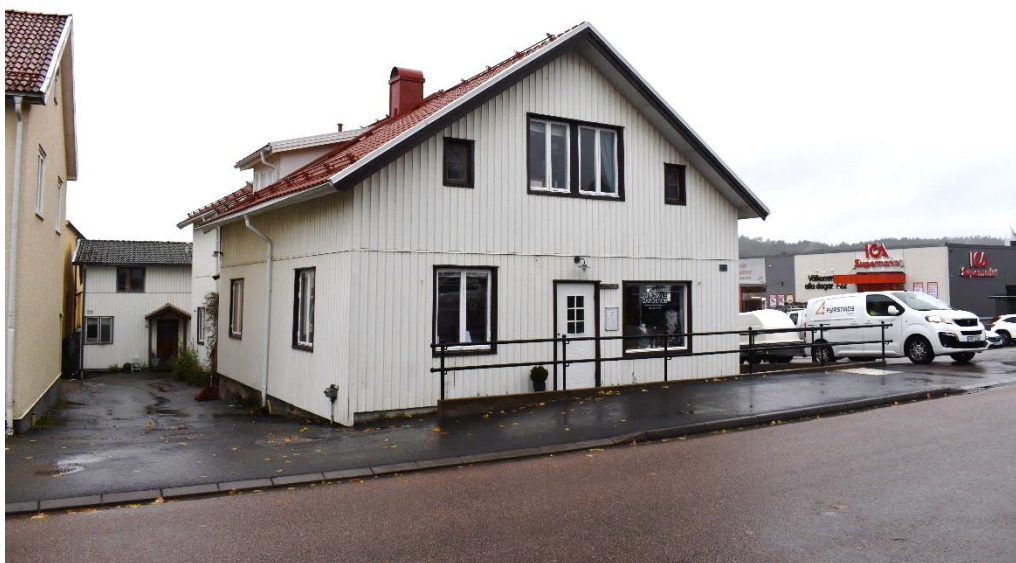
*Ett av de fristående husen norr om fabriksbyggnaden som idag 2022 inrymmer en second handbutik – Ljungskiles garderob - men även ett friskvårdsföretag. Huset, som genom historien har kallats annexet, har sadeltak med tvåkupiga lertegelpannor och fasaden är klädd med vit fasadplåt.*

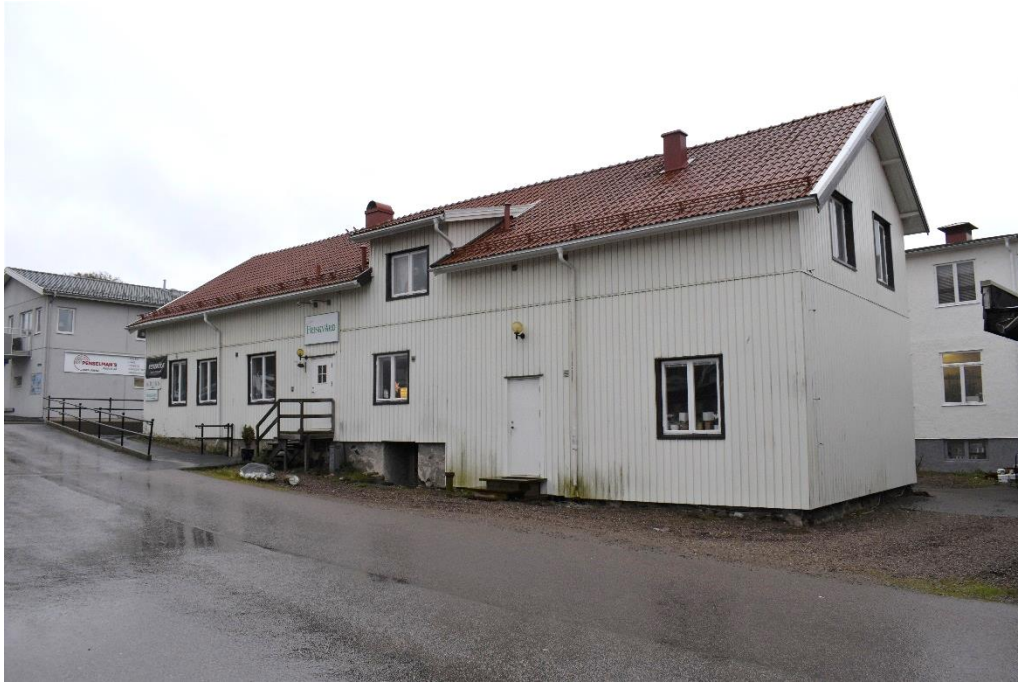
*Norra fasaden på samma hus som ovan. Huset har vid något tillfälle förlängts.*

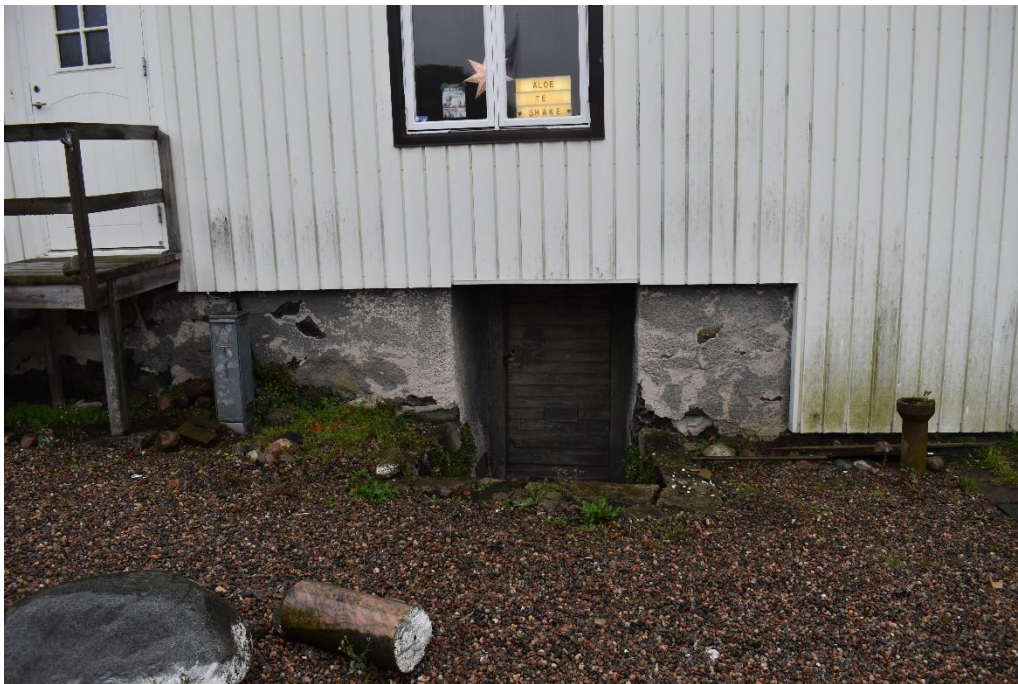
*Mitt på norra fasaden, vid källarnedgången, ser man en bit av en äldre naturstensgrund som spritputsats. Källardörren är en äldre och låg dörr med spontad liggande panel.*

- Byggnadernas volymer bör så långt möjligt bevaras.
- Annexets äldre fönster bör bevaras och varsamt renoveras (spröjsade och de med hörnjärn).
- Byggnadernas taktäckning med tvåkupigt lertegel bör bibehållas.
- Annexets källargrund och källardörr bör bevaras.

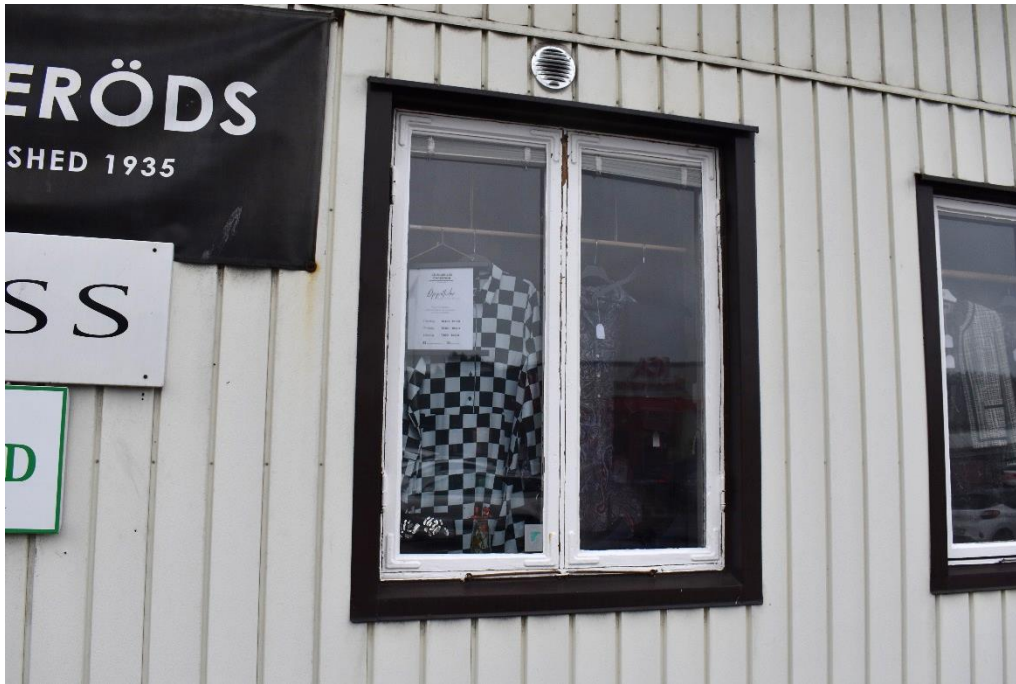
*Fönstren är nästan enbart sidohängda och ospröjsade men äldre pressat hörnbeslag finns på flera av fönstren. Den typen av hörnbeslag var vanlig hela första hälften av 1900-talet.*

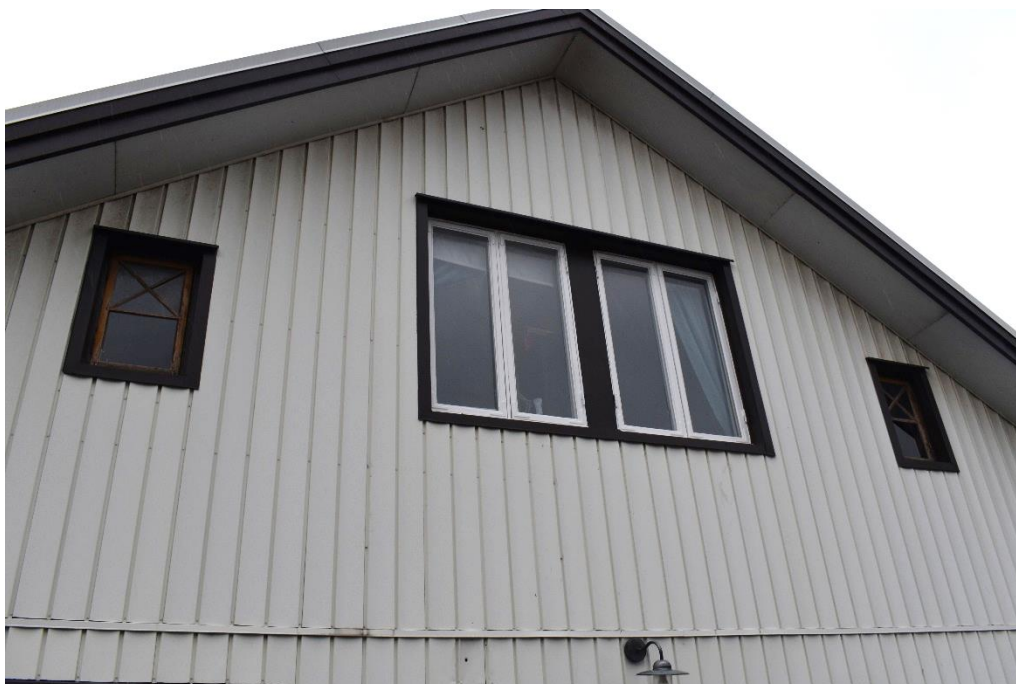
*På gaveln mot Vällebergsvägen sitter två gavelsidofönster med krysspröjs. Dessa samt ytterligare ett spröjsat fönster på södra fasaden är kvar från husets äldre utformning.*

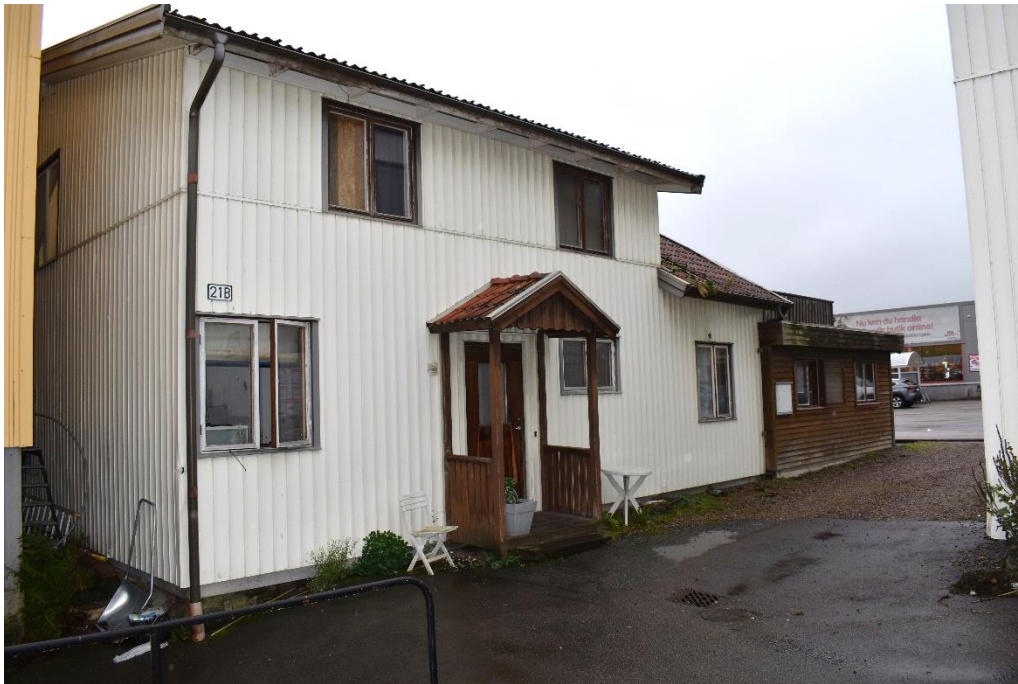
*Det andra huset, det som har kallats gårdshuset, ligger i vinkel, tätt intill den plåtinklädda lastkajen, är även det klätt med vit fasadplåt och har tvåkupiga lertegelpannor på taket. Huset är förlängt med ett dubbelgarage mot norr och har ett brett taklyft närmast fabriksbyggnaden.*

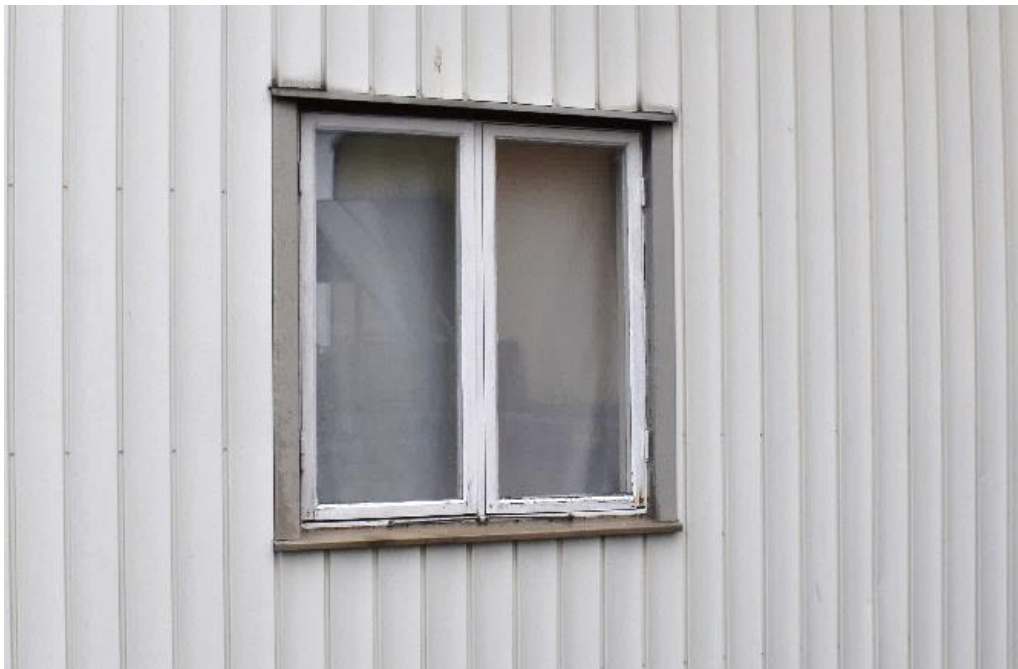
*Ett äldre 1950-talsfönster i trä på gårdshusets västra fasad.*

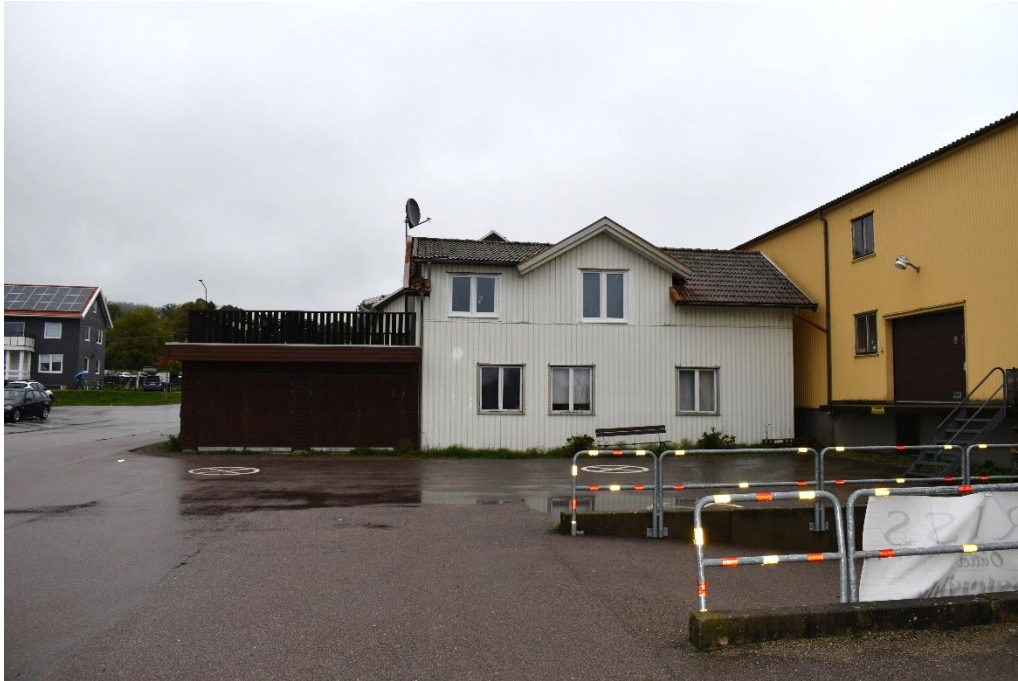
*Västra fasaden på det mindre (gårdshuset) huset. Denna sida har en frontespis, tillbyggd med en lätta. På andra våningen sitter nyare aluminiumklädda fönster.*

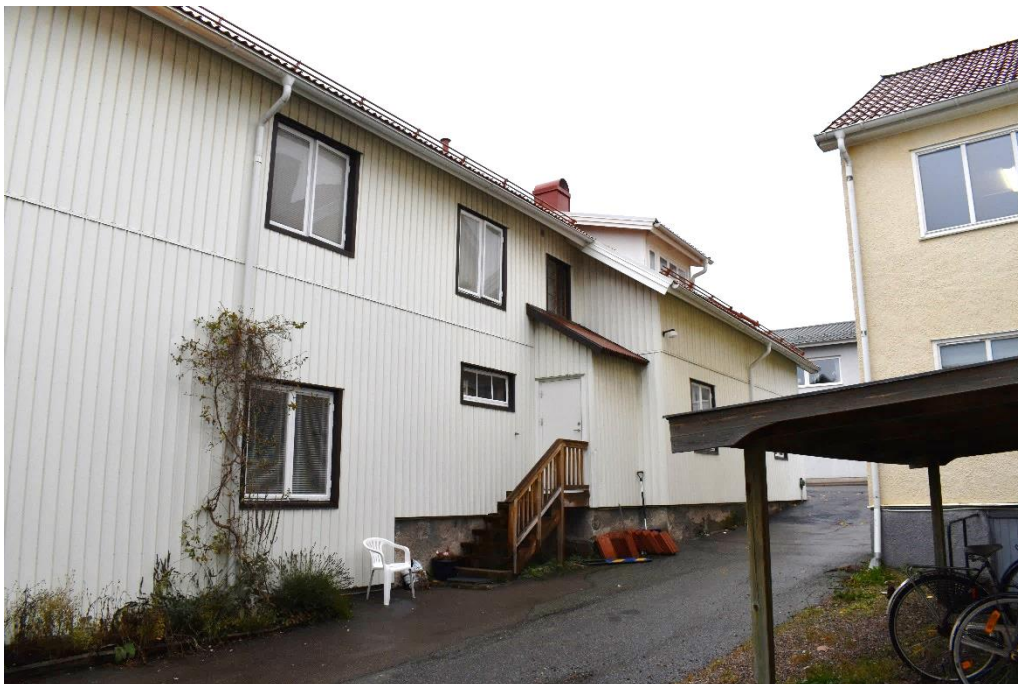
*Del av inngården som bildas genom fabriksbyggnadens, annexets och gårdshusets placering.*

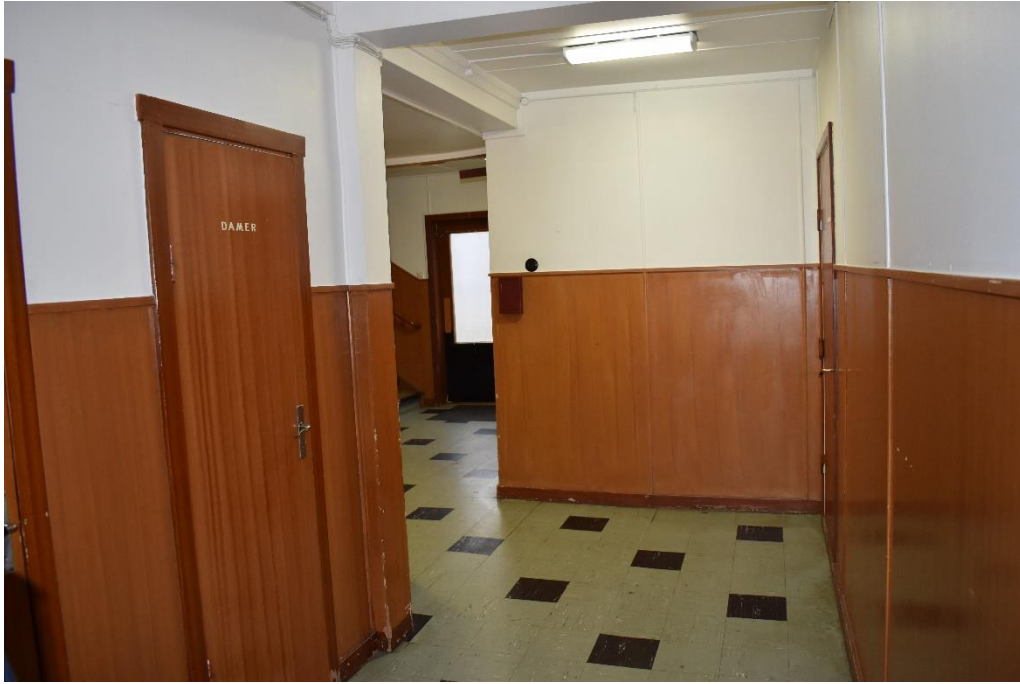
*Interiören är mycket välbevarad från det att Resteröds triå tog över fastigheten och byggde till den.*

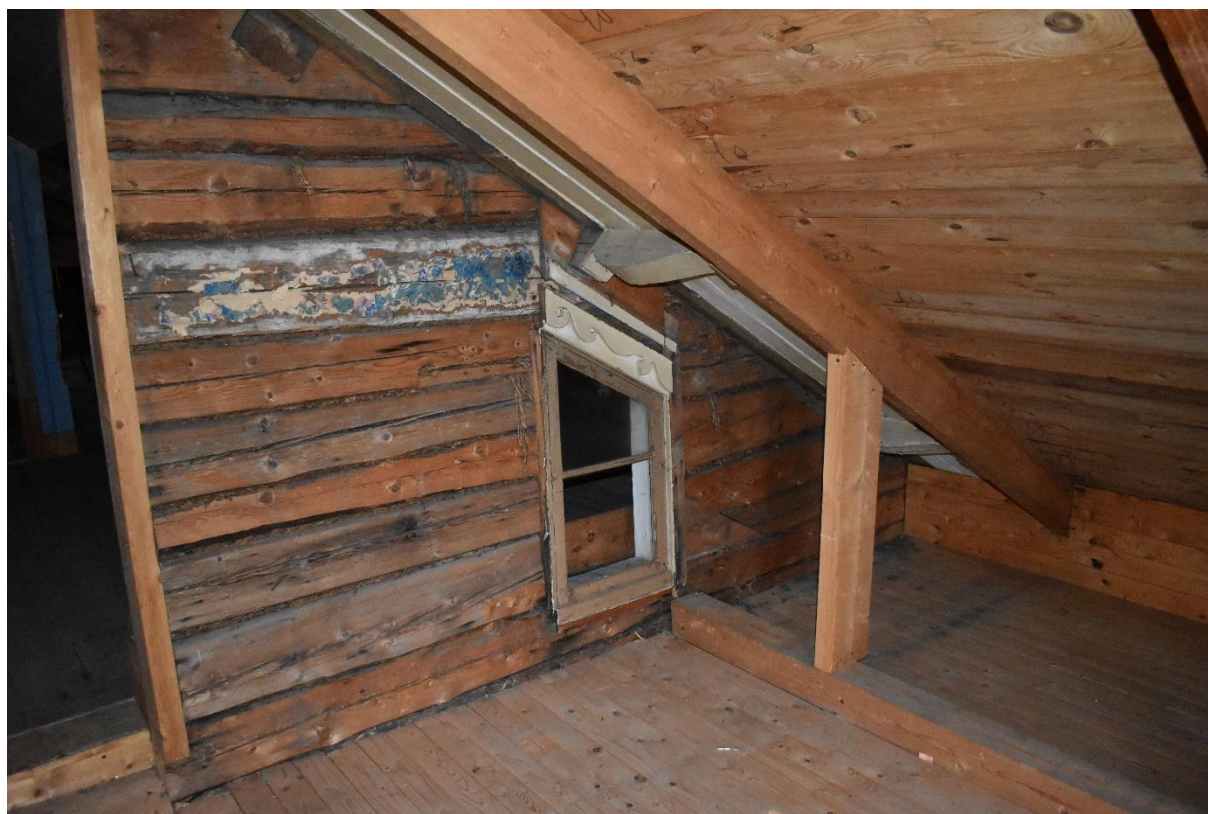
*Vindsvåningens inbyggda gavelsidofönster från 1930-talet, med delar av fönsteromfattningen kvar. Ovanför omfattningarna skymtar husets taktassar. Till vänster om fönstret finns dessutom äldre tapetrester som visar att rummet kan ha antänts som bostad strax efter utbyggnadsåtgärden.*

Bevarade exteriöra byggnadsdelar i form av gavelsidofönster, fönsteromfattningar och taktassar på vindsvåningen utgör spår av utbyggnaden på husets södra gavel. Innerväggar med tapetrester och innerväggar klädda med pärlspont utgör i sin tur spår som tyder på att delar av vindsvåningen har varit inredd och använts som bostad.

- Maskinpark och fabriksinteriör bör bevaras.
- Spåren inne på Villa Cederströms vindsvåning av tidigare utbyggnader, det vill säga detaljer av tidigare exteriörer, bör bevaras som ett byggnadshistoriskt tidsdokument.

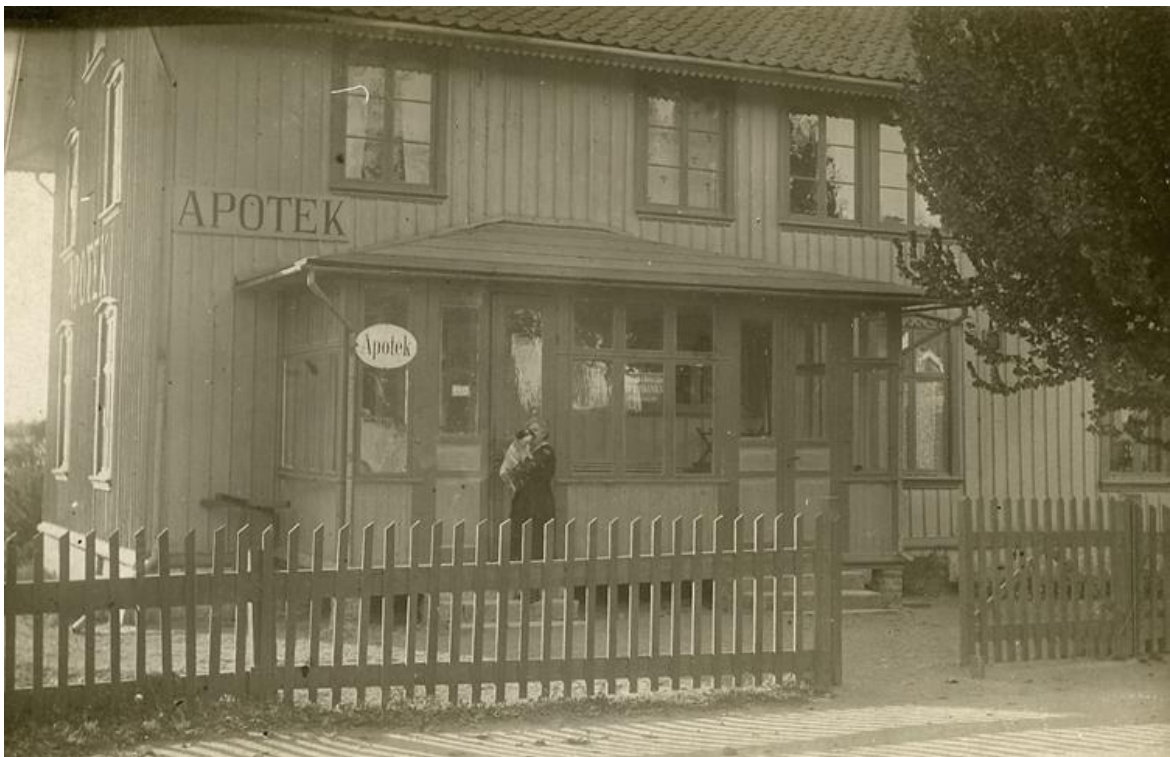
*Husets träfasad mot Vällebergsvägen vid tiden som apotek. Apoteket i Villa Cederström, Digitaltmuseum, Bohusläns museum, år 1912.*

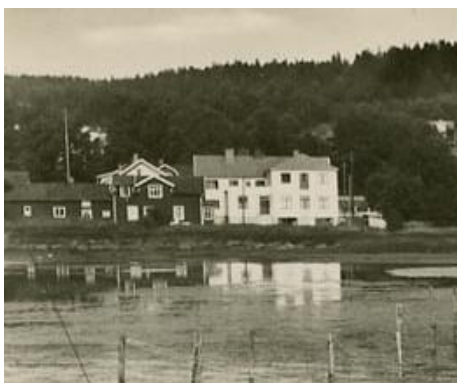
På den vänstra bilden syns fabriken första tillbyggnad, uppförd i vinkel på 1940-talet, Digitalt museum, Bohusläns museum, år 1951. Den högra bilden (kartan) visar den tillbyggda delen på 1940-talets byggnadsdel, Lantmäteriet, Historiska kartor, år 1950.

Resteröds trikåfabrik flyttade in i den tidigare apotekslokalen 1936. Lokalen blev dock ganska snart för liten och företaget sökte bygglov för en fabriksstillbyggnad 1942. Den tillbyggda delen sammanbyggdes med Villa Cederström och det var möjligen i samband med denna utbyggnad som Villa Cederström fick sin putsade fasad. Den norra fasaden på byggnadsdelen från 1942 har tillbyggt vid ett senare tillfälle, se bilder nedan.

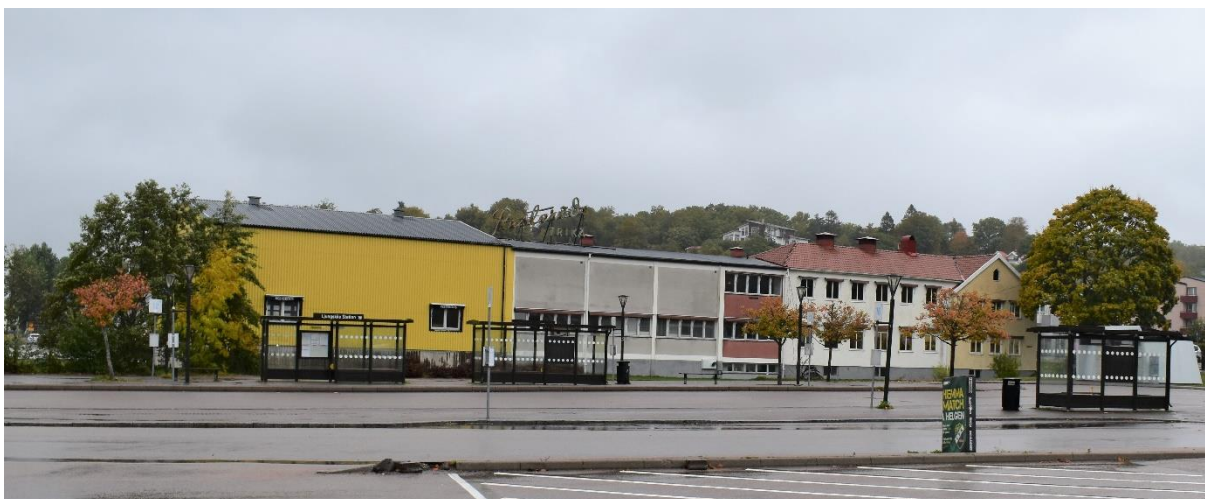
*Trikåfabrikens utbyggnader är tydligt urskiljbara i fasaden som är vänd mot busstationen. Längst till vänster plåthallen från 1988, (gul) i mitten fabriksdelen från 1960-talet, (grå och röd) till höger fabriksdelen från 1942 (vit) samt gaveln på Villa Cederström (gul).*
