Datum 2021-04-29

PM Fiskeribiologisk bedömning av Frölandsbäcken, Uddevalla kommun

BohusGeo AB

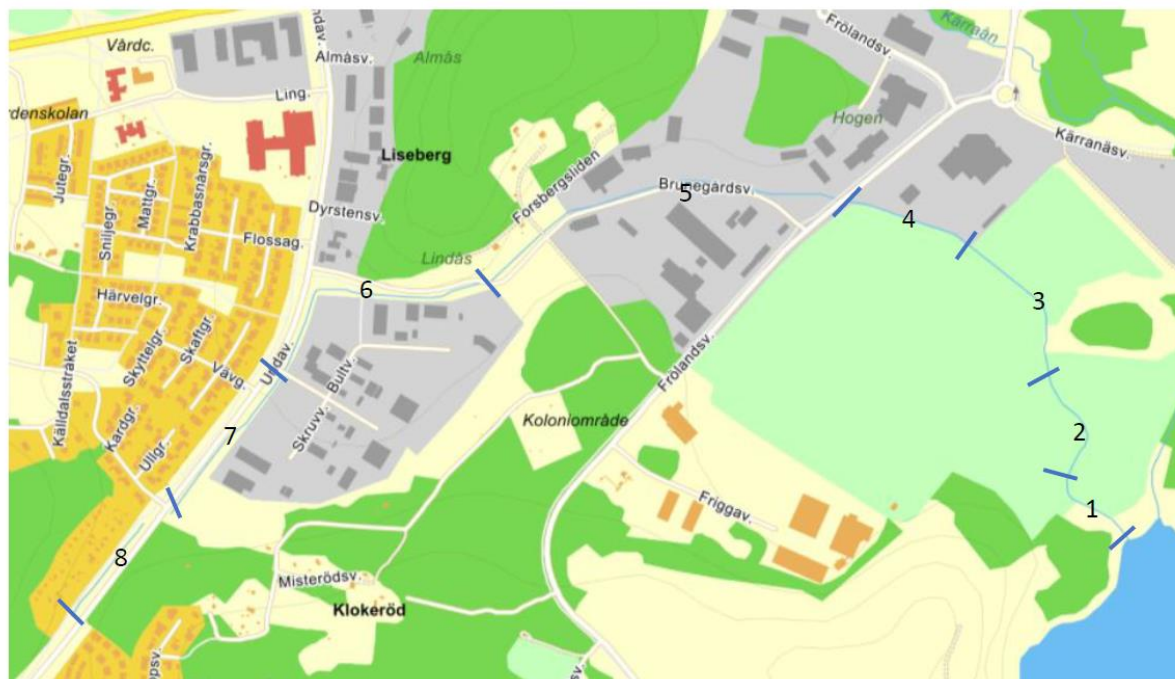
Figur 2 Inventerade delsträckor 1–8.

En inventering har genomförts längs med Fröländsbäcken inom åtta delsträckor (figur 2). Varje delsträcka beskrivs utförligt på sidorna 5–12.
