Med anledning av IKANO:s planer på nyetablering vid Östra Torp, Uddevalla, kommer kommunen ta fram en ny detaljplan över området. Som underlag för fortsatt arbete med detaljplanen har en översiktlig geoteknisk inventering utförts. Inventeringen syftar till att gå igenom tidigare utförda undersökningar för att översiktligt bedöma rådande geotekniska förhållanden.

PM  
2016-02-18

ÖSTRA TORP - GEOTEKNIK

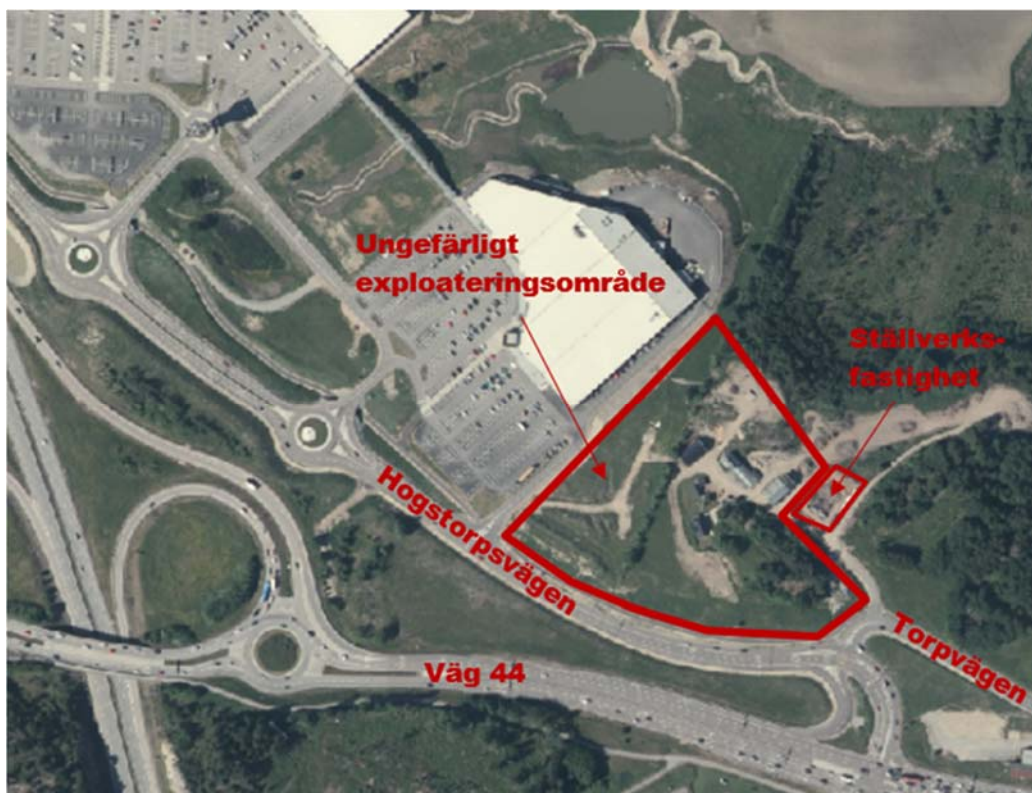
Figur 1 Översiktsbild över Östra Torp med planerat exploateringsområde markerat. Källa: Trafikverket

Det nya exploateringsområdet ligger i anslutning till det befintliga handelsområdet vid Östra Torp och den planerade utbyggnaden omfattar cirka 6000 m<sup>2</sup> ny handel, se figur 1 nedan.
