Fröland industriområde

Uddevalla kommun

Detaljplan

PM/Geoteknik

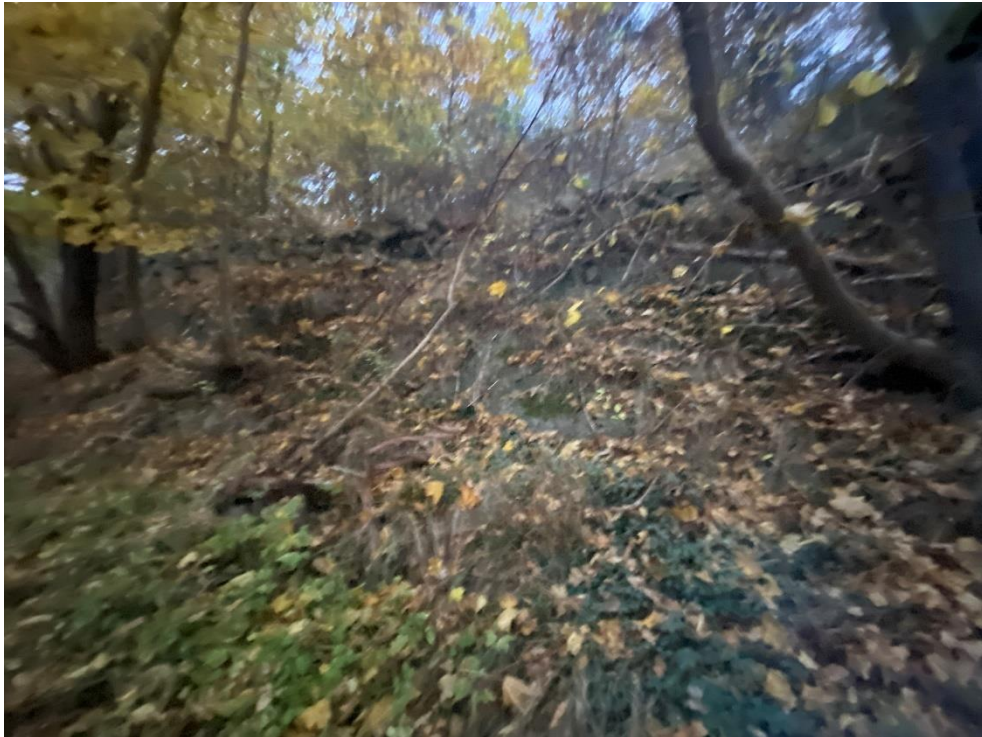
Figur 2. Berg i dagen strax norr om punkt 128.

I slänten norr om Brunegårdsvägen har berg i dagen observerats på ett flertal ställen, bland annat strax norr om punkt 128A, se Figur 2 nedan. Ytterligare inmätning av berg i dagen utfördes i samband med de kompletterande undersökningarna som utfördes under hösten 2024.
