### Bedömning av Ornäsbjörkallé i anslutning till tomten Klubban 3.

**Uppdrag:** Uddevalla kommun har gett Tradeko AB i uppdrag att beskriva och värdera den befintliga trädallén bestående av *Betula pendula* 'Dalecarlica' enligt Alnarpsmodellen 2.2, se Bilaga 1 och Bilaga 2 för värdering och inventering.

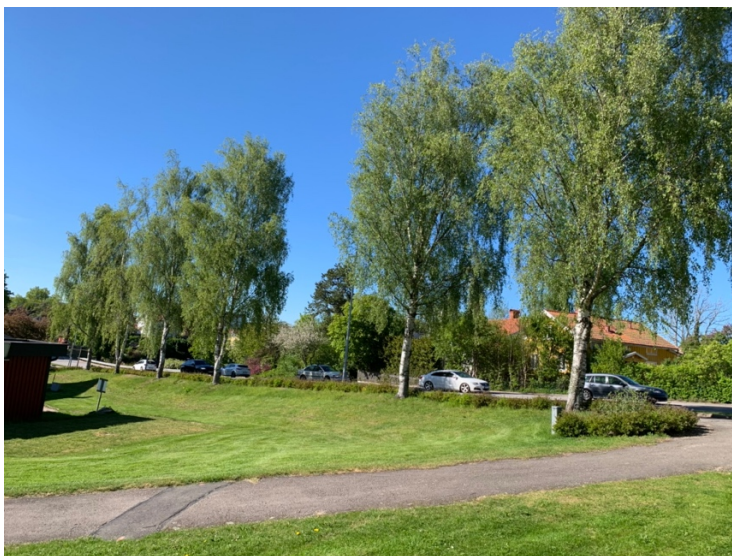
Utefter Asplundsgatan

Dessa 16 Betula pendula 'Dalecarlica' planterades i slutet av 1970-talet i två riktningar i korsningen Sörkällegatan och Asplundsgatan för att bilda en allé i vinkel, se bilaga 2 trädinventering. Nummer 1-9 planterades utefter Sörkällegatan och nummer 10-16 utefter Asplundsgatan. För närvarande saknas nr 4 och nr 12. Träd nr 7 och nr 15 tycks vara utbytta senare till någon annan flikbladig björk som skulle kunna vara Betula pendula 'Crispa' eller 'Laciniata'.

**Slutsats:** Låt denna fantastiska allé finnas kvar då den är unik till följd av sitt höga kulturhistoriska, ekonomiska och ekologiska värde! Om platsen skall bebyggas bör huset placeras innanför träden med ett sådant avstånd så att inte rotsystemen skadas. Avstånd till schakt skall vara 4m utanför kronans utbredning.
